# **LAUDO TÉCNICO DE ACESSIBILIDADE**

**Prefeitura Municipal de Vargem-SP**  
**Agosto 2024**

Local: EMEF SARGENTO SEBASTIÃO JOSÉ MONTEIRO

Endereço: RUA FIORAVANTE RESTIVO Nº 171, CENTRO, VARGEM/SP

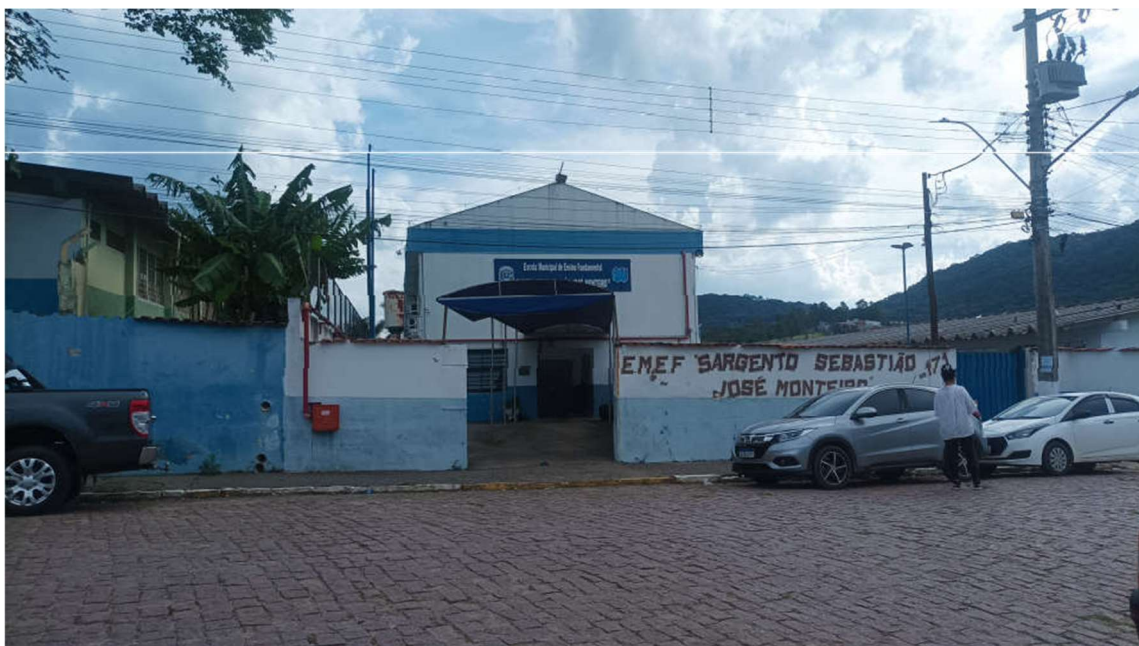
**FOTO 1 – FACHADA PRINCIPAL**

O terreno ocupado pela edificação que abriga a EMEF Sargento Sebastião José Monteiro, faz frente e é acessado pela Av. Nossa Senhora de Fátima. A edificação ocupada por dois pavimentos e possui área externa para espaço recreacional. O acesso principal ao imóvel, e que serve ao público em geral, é nivelado com a área externa

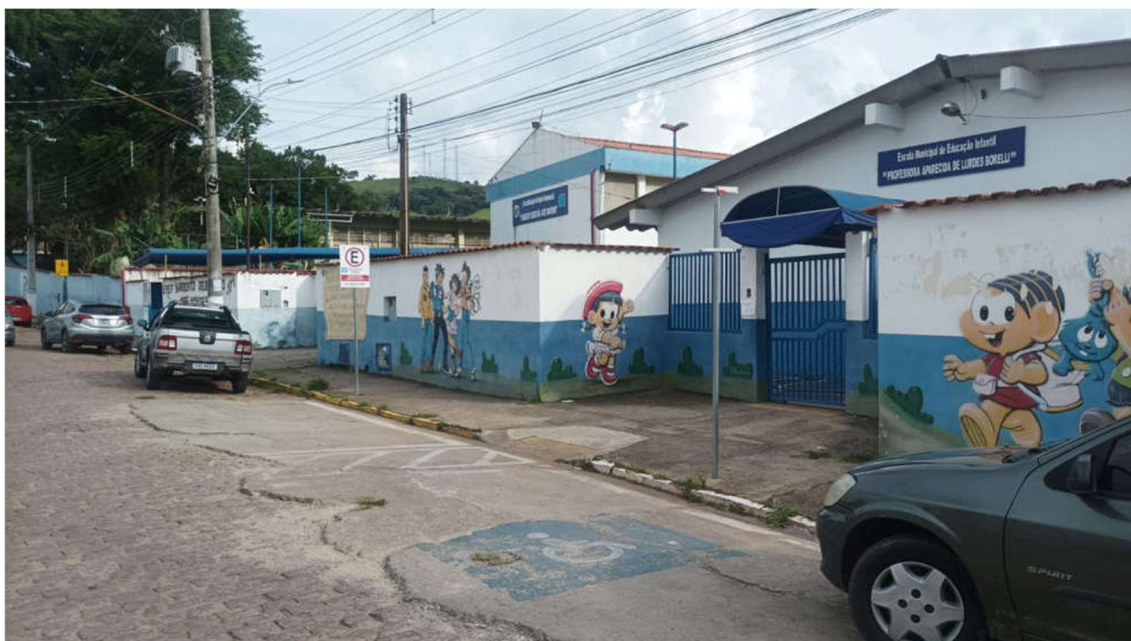
## FOTO 2 – ESTACIONAMENTO EXISTENTE

Não há estacionamentos no local, porém há 2 vagas especiais na via em frente a edificação, sendo 1 PNE e 1 para idoso e são compartilhadas com a escola ao lado (EMEI Aparecida de Lourdes Borelli).

O estacionamento atende ao requisito quanto ao número mínimo de vagas especiais, bem como, quanto a localização das vagas especiais. Considerando que a formatação do estacionamento continuará a mesma, em relação ao posicionamento de vagas.

- Executar a manutenção do piso onde estão locadas as vagas especiais, bem como da demarcação das vagas, e colocação da placa de sinalização vertical que foi removida, conforme item 5.5.2.3.1 da NBR 9050/2021.

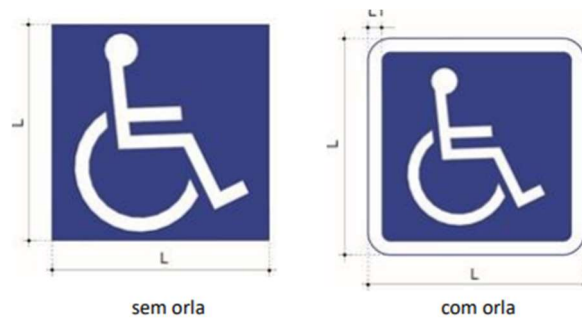
**FIGURA 4 - SÍMBOLO INTERNACIONAL DE ACESSO (SIA)**

direito. Nos casos em que é necessário dar contraste com o pavimento deve ser utilizado o SIA com orla.

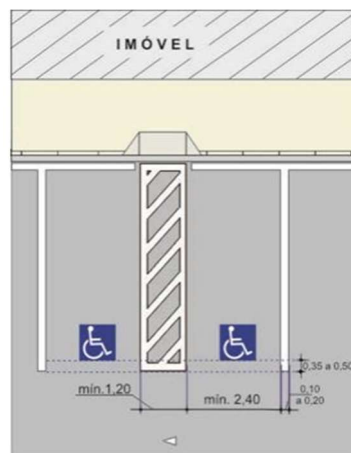
**FIGURA 5 – SINALIZAÇÃO VAGA PERPENDICULAR**

- A vaga, quando perpendicular, deve ter comprimento mínimo de 5,0m e largura mínima de 2,40m. O Símbolo Internacional de Acesso - SIA deve ser locado conforme demonstrado na figura 5:

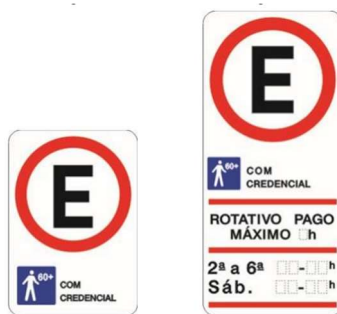
**FIGURA 10 E 11 – MODELOS DE SINALIZAÇÃO VERTICAL DE VAGAS DE ESTACIONAMENTO DE VEÍCULOS DESTINADOS A IDOSOS, CONFORME RESOLUÇÃO 965/2022.**

- Fica a critério do órgão ou entidade de trânsito com circunscrição sobre a via o uso do sinal vertical de regulamentação R-6b - “Estacionamento Regulamentado”, com o Símbolo Idoso e com a mensagem “COM CREDENCIAL” conforme desenho da Figura 10, podendo ser acrescentadas informações, conforme exemplo da Figura 11.

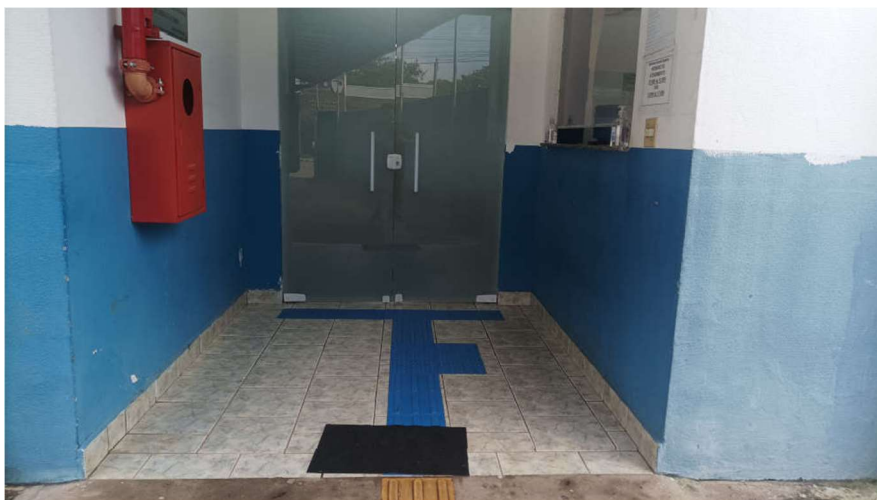
**FOTO 7 – HALL DE ACESSO COM SINALIZAÇÃO TÁTIL A SER RETIRADA**

- Remoção de piso tátil direcional instalado que encontra-se em desconformidade com a NBR 9050/2021, conforme fotos 8 à 16.
- Remoção de piso tátil de alerta instalado na transposição de portas em desconformidade com a NBR 9050/2021, conforme fotos 8 à 16.
- Adequação da rota acessível na área externa atendendo ao item 6.2 da NBR 9050/2021.
- Adequação de sinalização de portas e passagens, atendendo aos itens 5.4.1 e

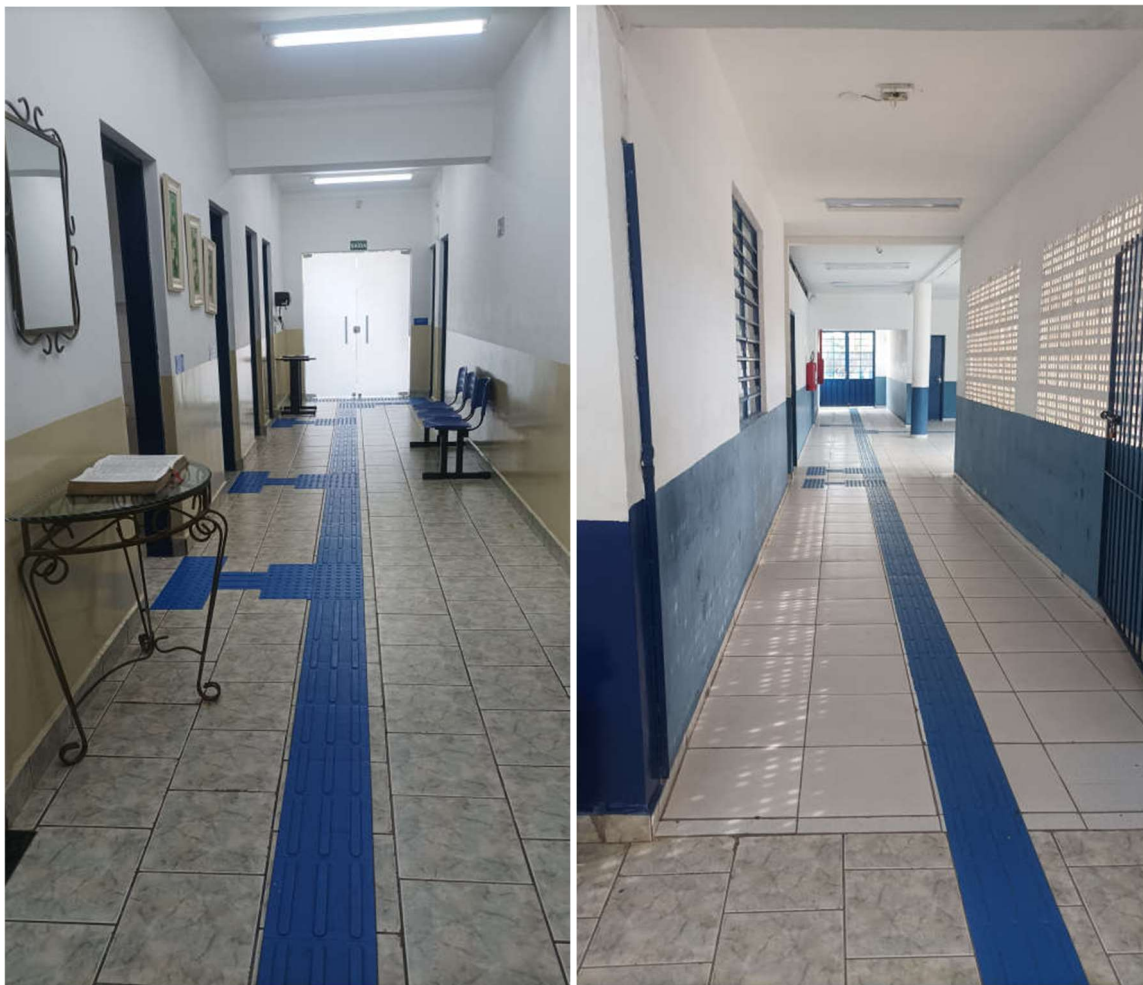
**FOTO 8 – CORREDOR COM SINALIZAÇÃO TÁTIL A SER RETIRADA**

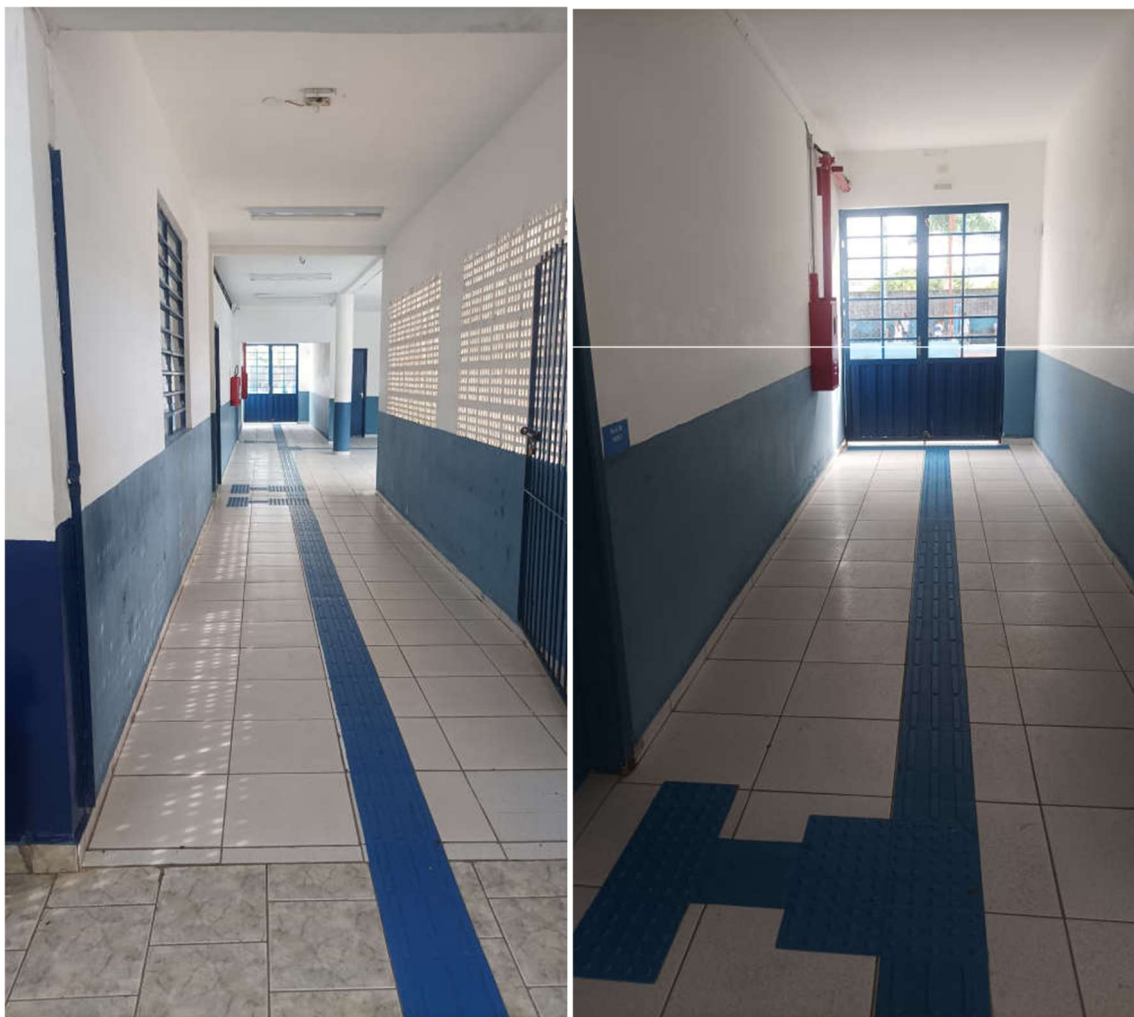
**FOTO 9 – CORREDOR COM SINALIZAÇÃO TÁTIL A SER RETIRADA**

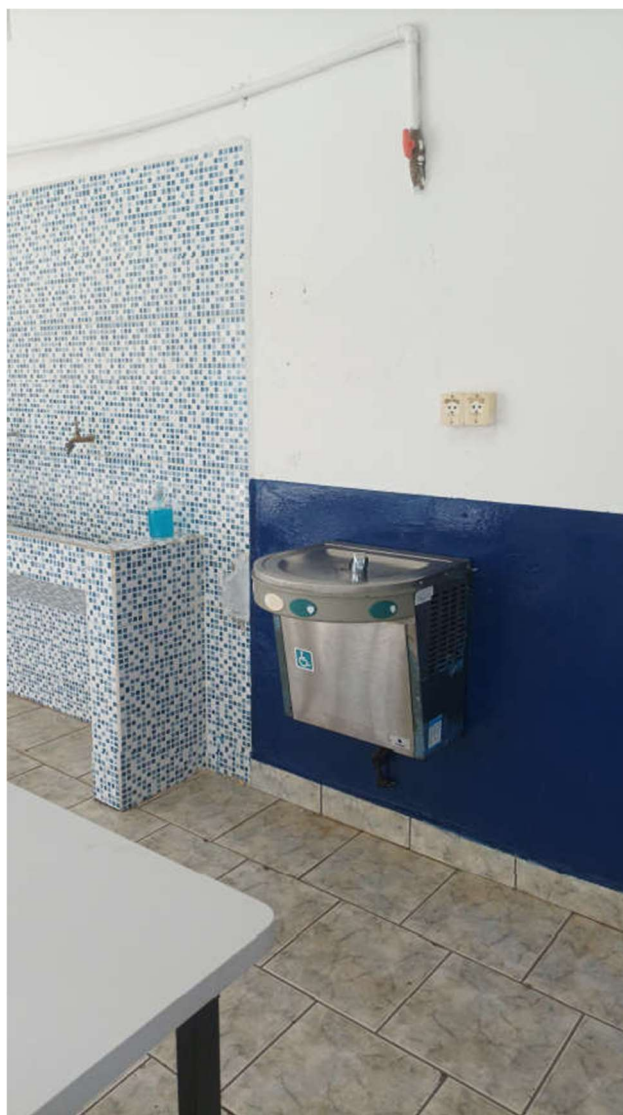
**FOTO 13 – INEXISTÊNCIA DE SINALIZAÇÃO DE ALERTA NO BEBEDOURO**

- Adequação de sinalização tátil de alerta, conforme item 5.4.6.3 da NBR 9050/2021.
- Adequação da rota acessível interna atendendo a seção 6.1 da NBR 9050/2021.

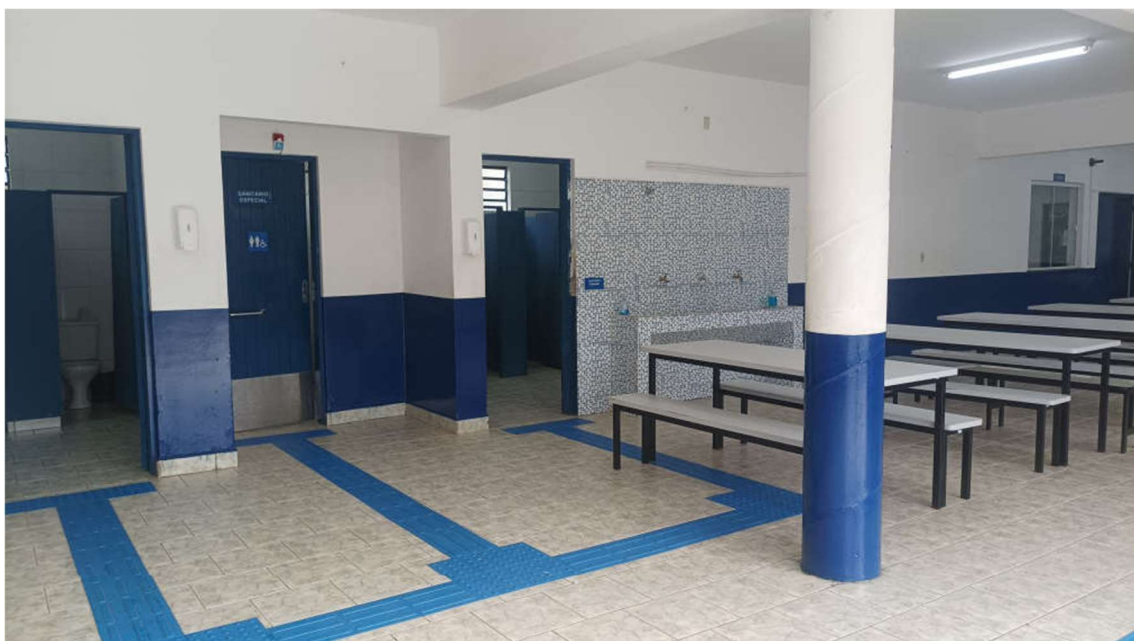
**FOTO 15 – ROTA ACESSÍVEL OBSTRUÍDA**

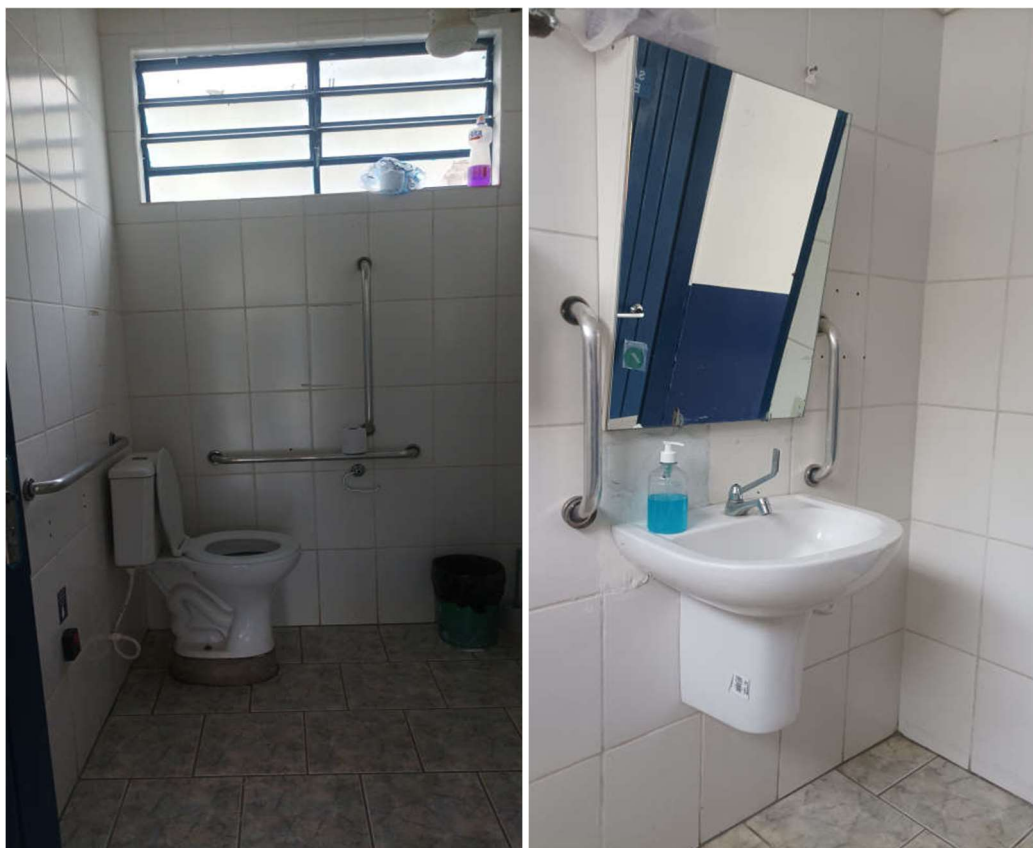
A edificação possui um banheiro acessível de acesso independente, sendo para uso masculino e feminino. A instalação das peças, barras, e outros, estão em desconformidade com a NBR 9050/2021.

**FOTO 1 6 – BACIA E LAVATÓRIO NO BANHEIRO EXISTENTE**

- Porta do banheiro abrindo para o lado de dentro, com o puxador para o lado de fora, e sem maçaneta (ver foto 27).
- A dimensão do banheiro não comporta a instalação de chuveiro, que foi instalado em desconformidade (ver foto 26).
- Altura da bacia sanitária, posicionamento das barras em desacordo com a norma.
- Altura do lavatório em desacordo com a norma (ver foto 11).
- Não possui papelreira na bacia.
- Não possui cabide, porta objetos e saboneteira. O toalheiro está fora da faixa de alcance acessível.
- O acionamento da descarga em caixa acoplada está em desconformidade com a NBR 9050/2015 (ver foto 24).
- O sistema de alarme de emergência está incompleto.
- Não possui banheiro acessível de acesso independente no pavimento superior.

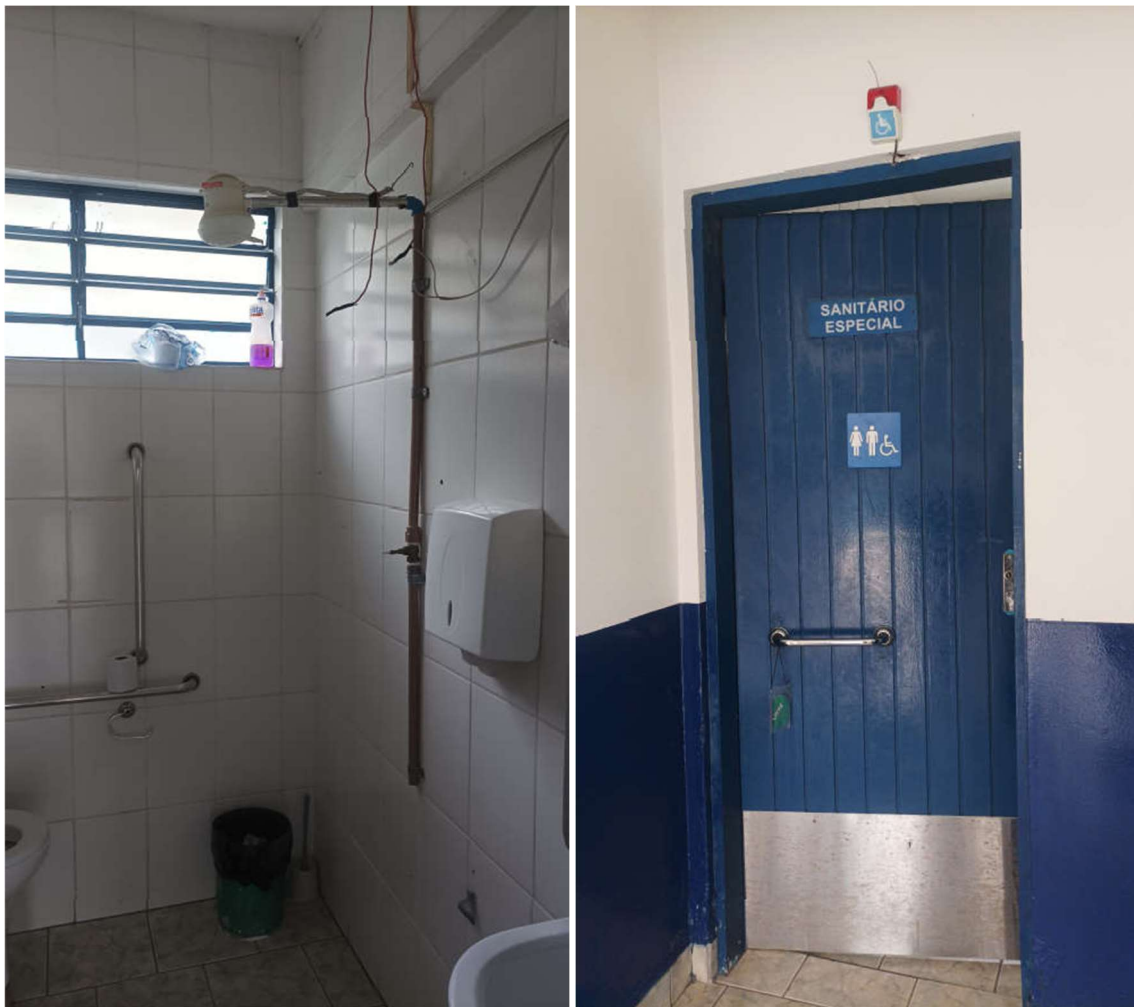
**FOTO 17 – CHUVEIRO E PORTAS EM DESCONFORMIDADE**
