LAUDO TÉCNICO ACESSIBILIDADE

**PREFEITURA DO MUNICÍPIO DE VARGEM
AGOSTO 2025**

Local: **TERMINAL RODOVIÁRIO DE VARGEM**

Endereço: AVENIDA NOSSA SENHORA DE FÁTIMA Nº 135 – CENTRO – VARGEM – SP

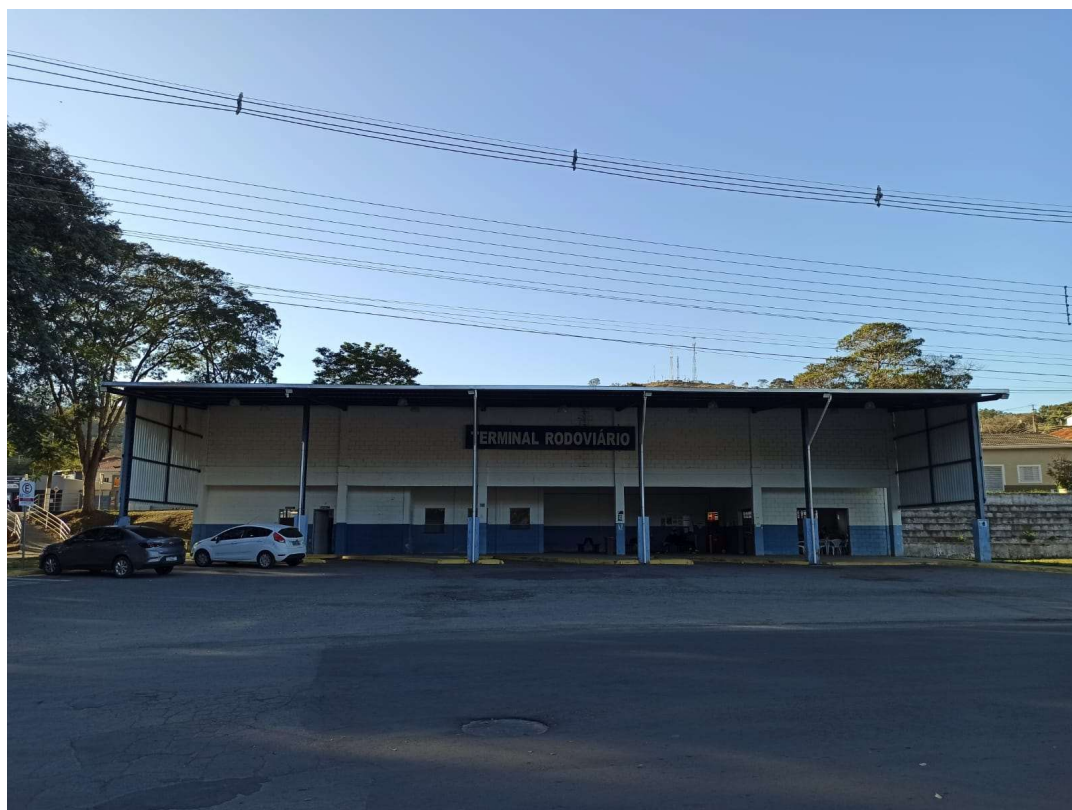
A edificação é composta por 3 vagas para ônibus à sua frente, 2 portas ao lado esquerdo que dão acesso aos banheiros masculino e feminino (respectivamente), com os boxes adaptados para PNE, ao lado dos banheiros temos 3 janelas que dão acesso aos 3 guichês de atendimento aparentemente desativados e ao lado direito, bancos para espera e uma lanchonete. Na lateral do imóvel se encontram as 2 vagas para estacionamento.

FOTO 1 – FACHADA PRINCIPAL DO TERMINAL RODOVIÁRIO DE VARGEM (Fonte: Ingrid da Silva Pereira).

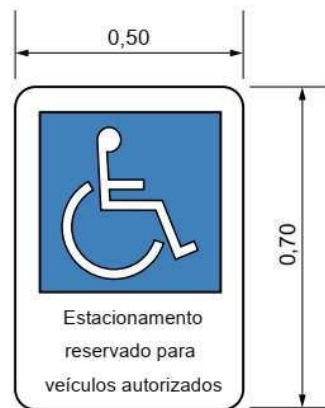
Figura 66 – Sinalização de estacionamento para pessoas com deficiência
NBR 9050/2015.

FIGURA 2 – Sinalização vertical para vagas PNE, não localizadas em vias e logradouros públicos (Fonte: NBR 9050/2015).

- Executar a manutenção da demarcação das vagas especiais, conforme item 5.5.2.3.1 da NBR 9050/2015 (ver figura 3 e foto 4).
- Adequar a sinalização vertical conforme item 5.5.2.3.2 da NBR 9050/2015 (ver figuras 2 e 4), com a devida altura destas, sendo o exigido entre 2,10 e 2,50 m, em relação ao solo, conforme item 5.5.2.3.3, da NBR 9050/2015.

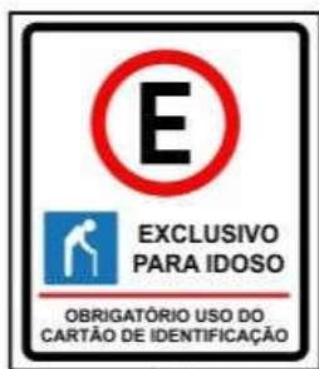
FIGURA 4 – MODELO DE SINALIZAÇÃO VERTICAL DA VAGA PARA IDOSO

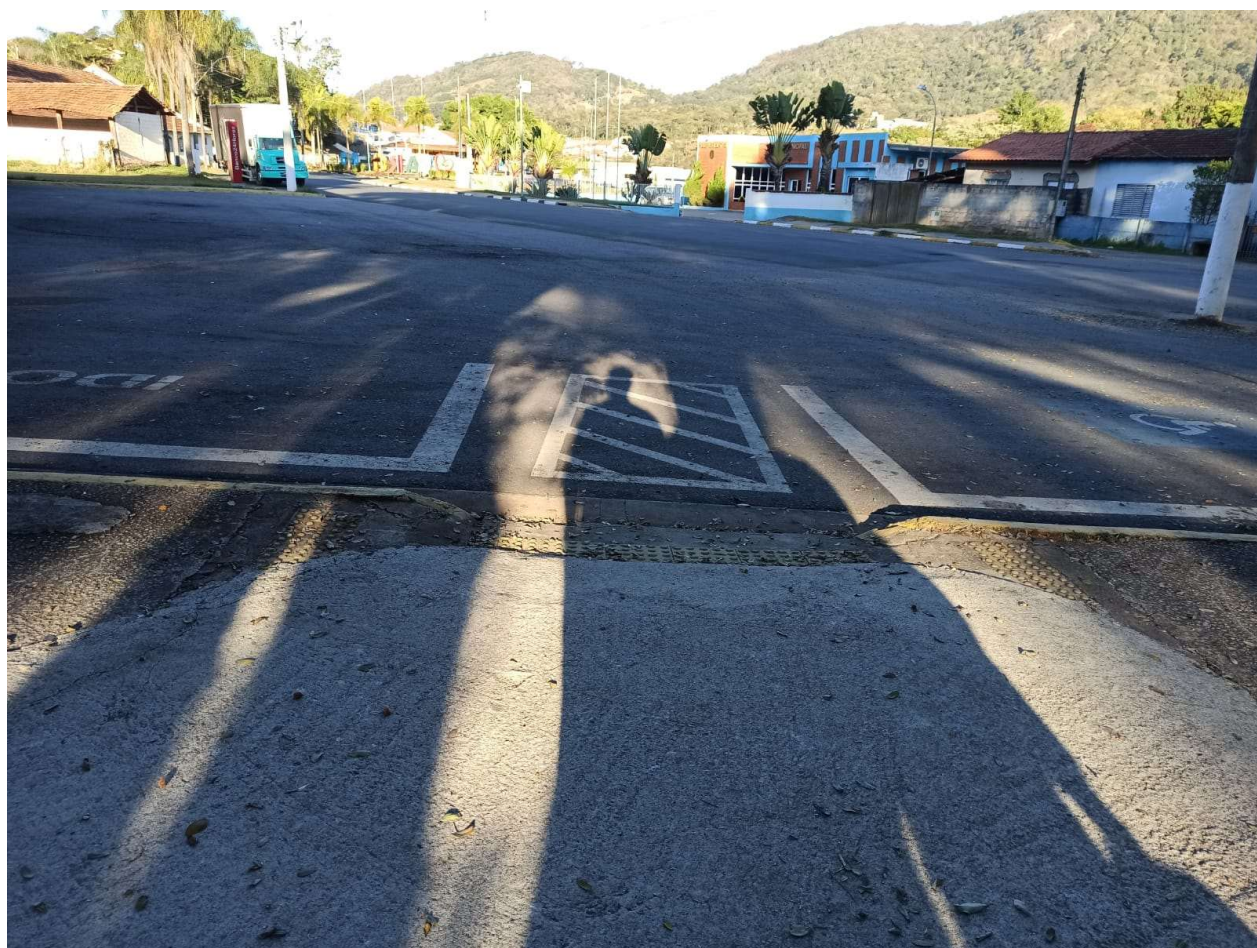
Conforme mencionado na caracterização da edificação, o acesso a via principal se dá através de um pequeno desnível nivelado por um chanfrado em concreto com algumas irregularidades e com piso tátil em desconformidade. Além disso, há o acesso alternativo pela Rua Pedro Ramos de Moura, onde existe desnível acentuado e em desconformidade com a NBR 9050/2015. Esse acesso deve ser desativado ou ajustado conforme os padrões da norma para conformidade do acesso.

FOTO 4 – ACESSO PRINCIPAL A EDIFICAÇÃO (Fonte: Ingrid da Silva Pereira).

- Acesso principal possui desnível com chanfrado em concreto com algumas irregularidades e piso tátil em desconformidade. (ver fotos 5 e 6).
- Acesso alternativo possui desnível irregular.

- O chanfrado pelo qual se faz o acesso principal da edificação deve ser executado de forma que não haja irregularidade ou saliência entre os níveis. Além disso, a sinalização do piso tátil deve ser devidamente adequada, considerando que todas rampas deverão possuir piso tátil de alerta com largura entre 0,25 m e 0,60 m, distante no máximo 0,32 m da mudança de plano, localizado antes do início e após o término da rampa.
- A rampa de acesso alternativo deverá ser desativada ou adequada a norma NBR 9050, conforme abaixo:

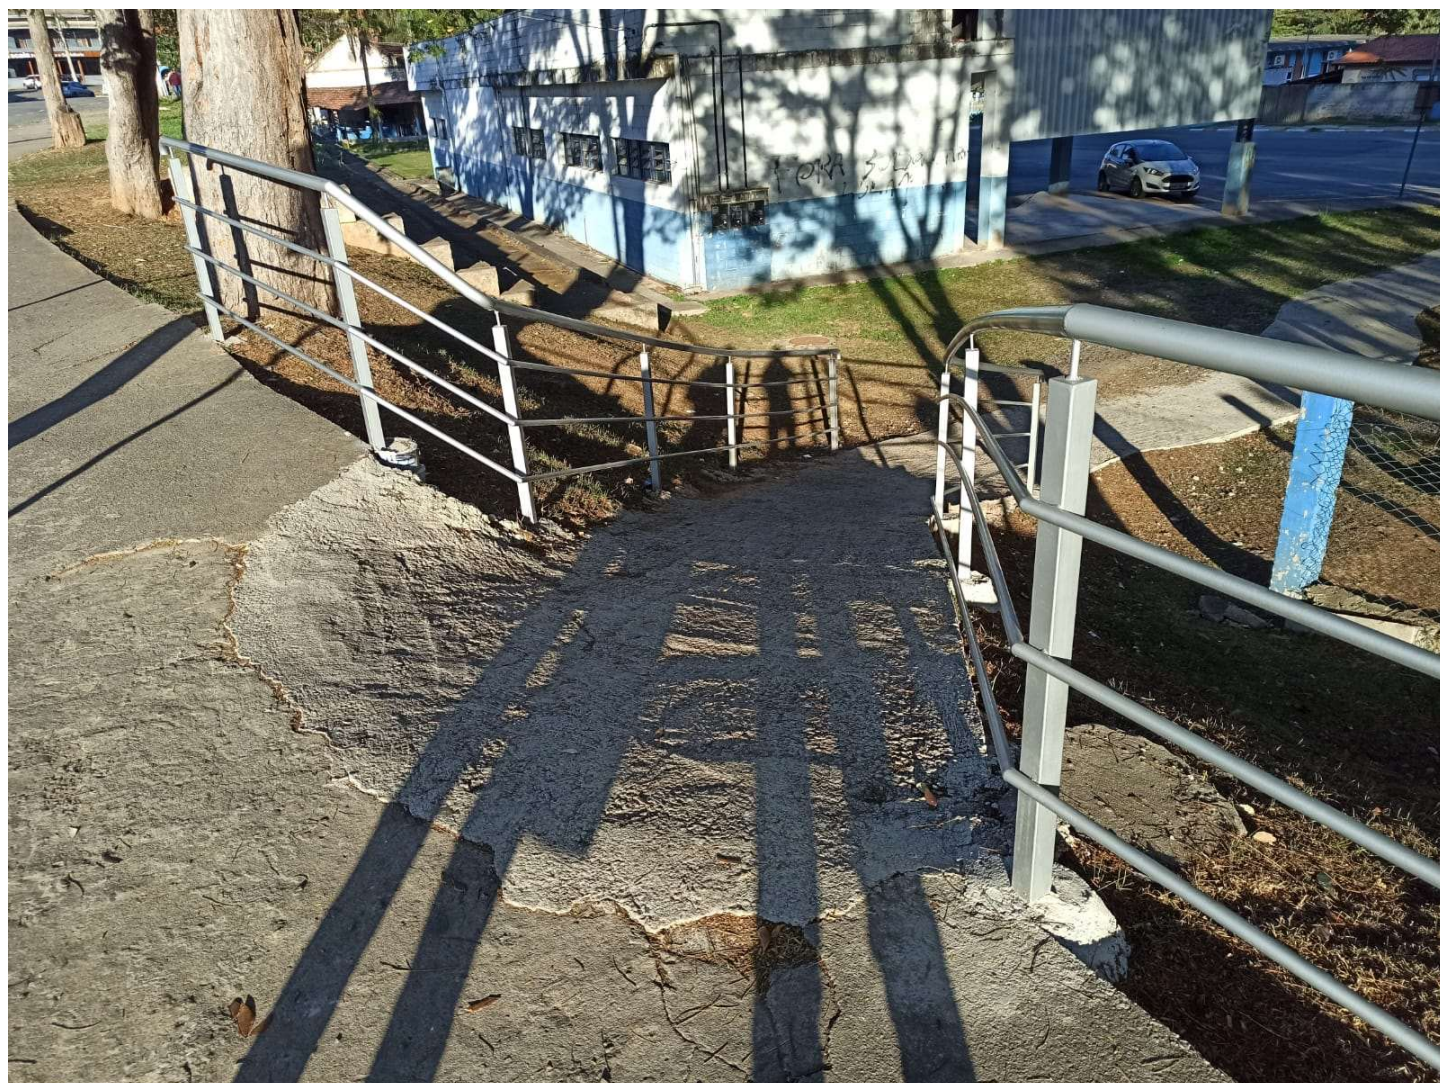
FOTO 5 – RAMPA DESCONFORME NO ACESSO A EDIFICAÇÃO (Fonte: Tobias Soares Bádue).

A rampa de acesso alternativo existente no acesso está em desconformidade com o previsto na NBR 9050/2015, os desníveis só podem ser tratados com chanfros até 20 mm. (2 cm.), acima dessa dimensão, o desnível é considerado como degrau, conforme item 6.3.4.1 da NBR.

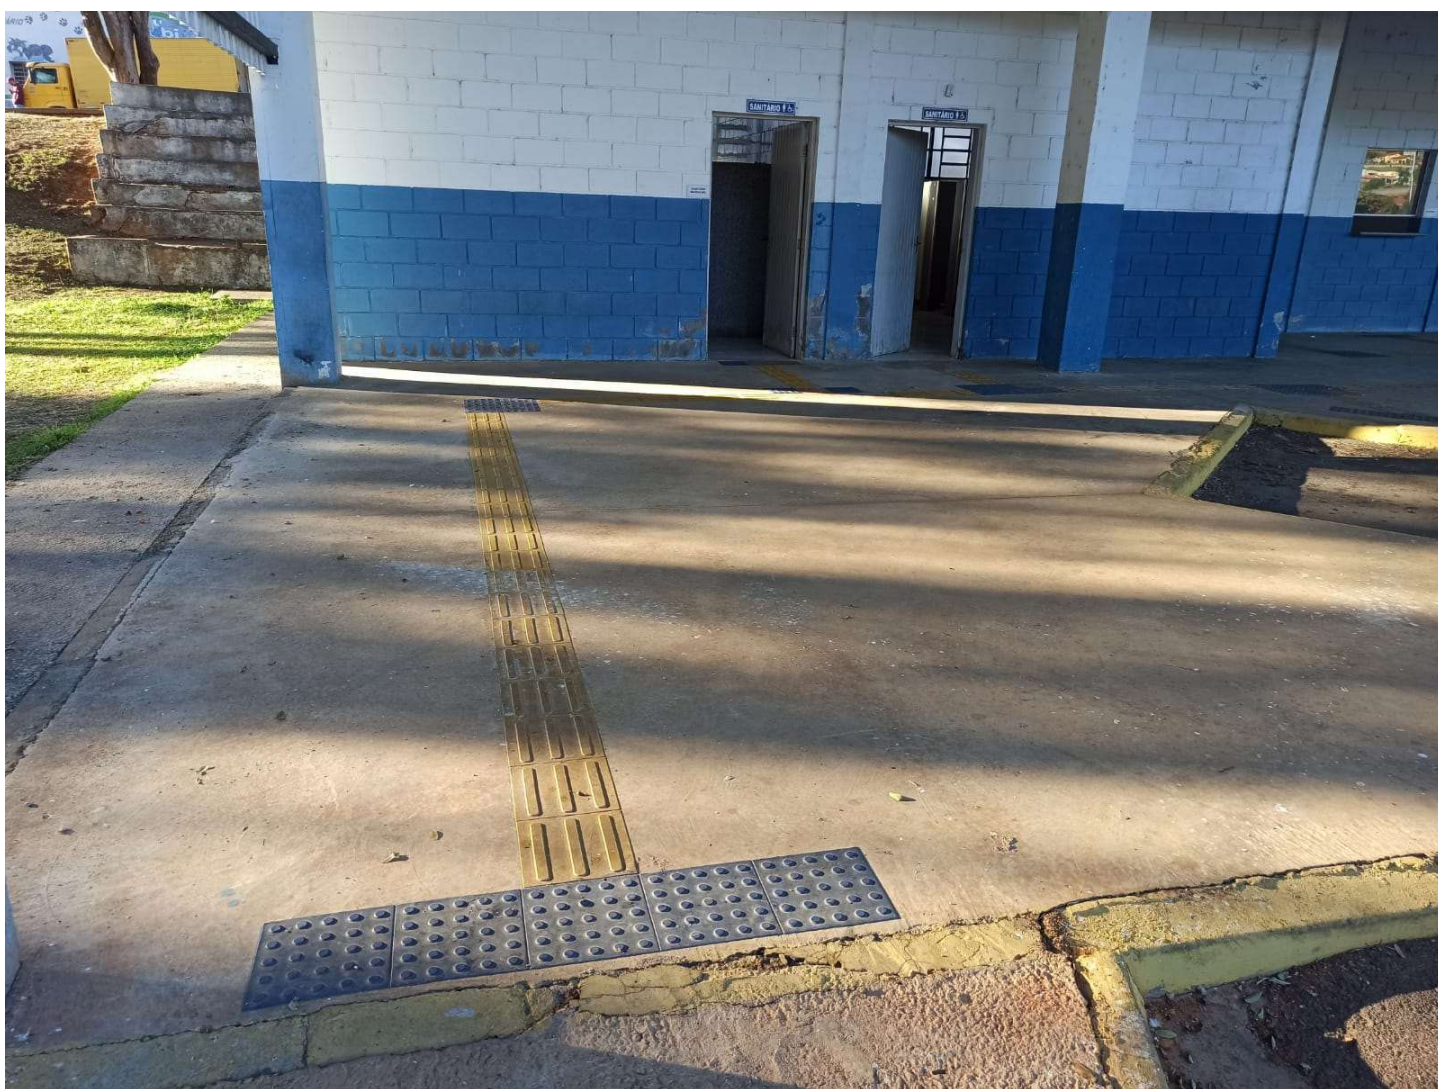
- Portas de entrada dos banheiros sem SIA – Símbolo Acesso para indicar, localizar e direcionar adequadamente a pessoa com deficiência ou mobilidade reduzida para a rota acessível.
- Piso tátil em desconformidade.

FOTO 6 – PORTA DO BANHEIRO E PISO TÁTIL EM DESCONFORMIDADE. (Fonte: Ingrid da Silva Pereira).

- Adequação da sinalização da porta dos banheiros e box PNE, conforme item 5.4.1. Vero conteúdo da alínea (b) do referido item. *“Observamos que a sinalização, quando instalada nas portas, deve ser centralizada, e não pode conter informações táteis. Para complementar a informação instalada na porta, deve existir informação tátil ou sonora, na parede adjacente a ela ou no batente, conforme a Figura 59”* (ver figura 6).
- Adequação do piso tátil.

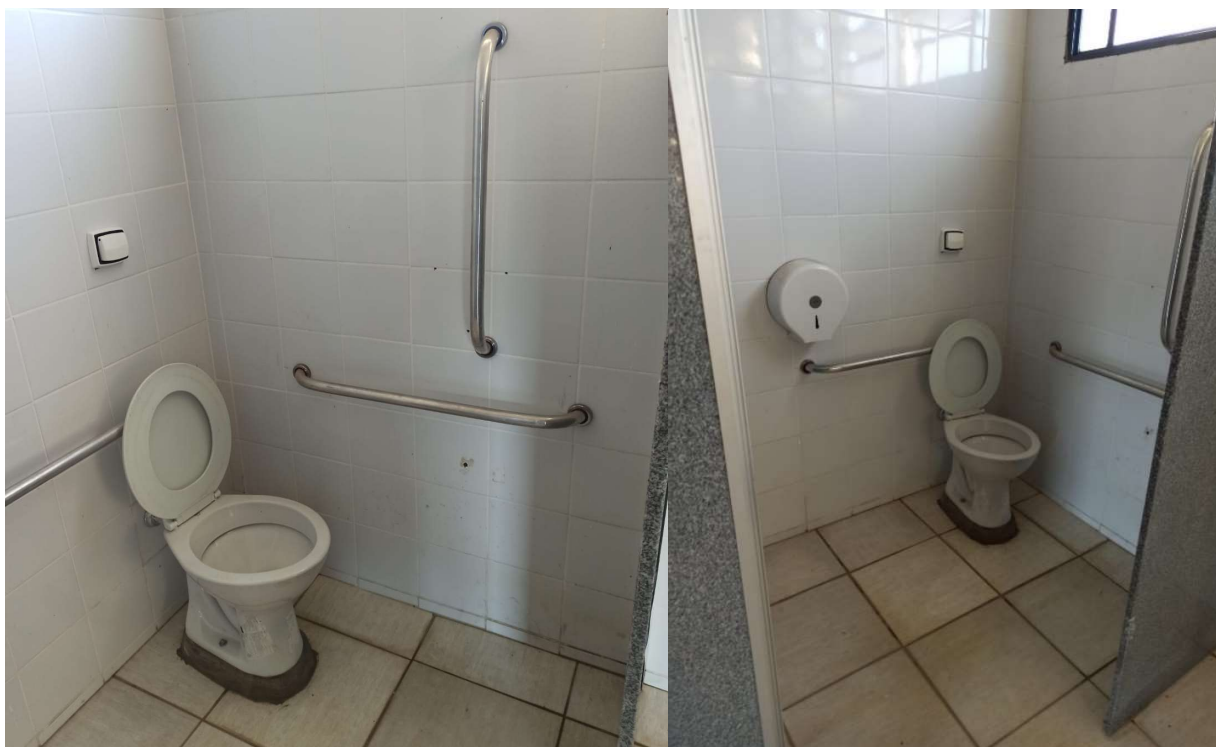
- Box está sem porta de entrada
- A barra perpendicular instalada atrás da bacia sanitária, foi posicionada em posição diferente da prescrita em norma (ver foto 9).
- O acionamento da descarga está em desconformidade com a NBR 9050/2015 (ver foto 9).
- Papeleira da bacia sanitária em desconformidade com prescrito na NBR 9050/2015 (ver foto 9).
- Não há lavatório em conformidade com a NBR 9050, além disso observamos a inexistência de toalheiro, espelho, saboneteira, cabide e porta objetos (ver foto 10).
- Não há alarme de emergência

FOTOS 7 E 8 – BACIA COM ACIONAMENTO DA DESCARGA EM DESCONFORMIDADE. BEM COMO, BARRA PERPENDICULAR ATRÁS DA BACIA, E PAPELEIRA, EM DESCONFORMIDADE. SEM ALARME DE EMERGÊNCIA. (Fonte: Ingrid da Silva Pereira).

- Adequar o acionamento da descarga, conforme item 7.7.3.2 da NBR 9050/2015. Segue texto extraído do item da referida norma: “...O mecanismo de acionamento de descarga em caixa acoplada deve estar localizado dentro do alcance manual de pessoas em cadeira de rodas, (...). O mecanismo de acionamento de descarga em caixa acoplada pode ser por alavanca, sensores eletrônicos ou dispositivos equivalentes...”.

- Adequar o posicionamento da papelreira de sobrepor da bacia sanitária, conforme item 7.11.2 e figura 124 da NBR 9050/2015 (ver figura 12).

- Verificar a instalação do alarme de emergência, atendendo ao disposto no item 5.6.4.1 da NBR 9050/2015, bem como observando todos os detalhes em relação a instalação conforme seção 5.6 da referida norma.

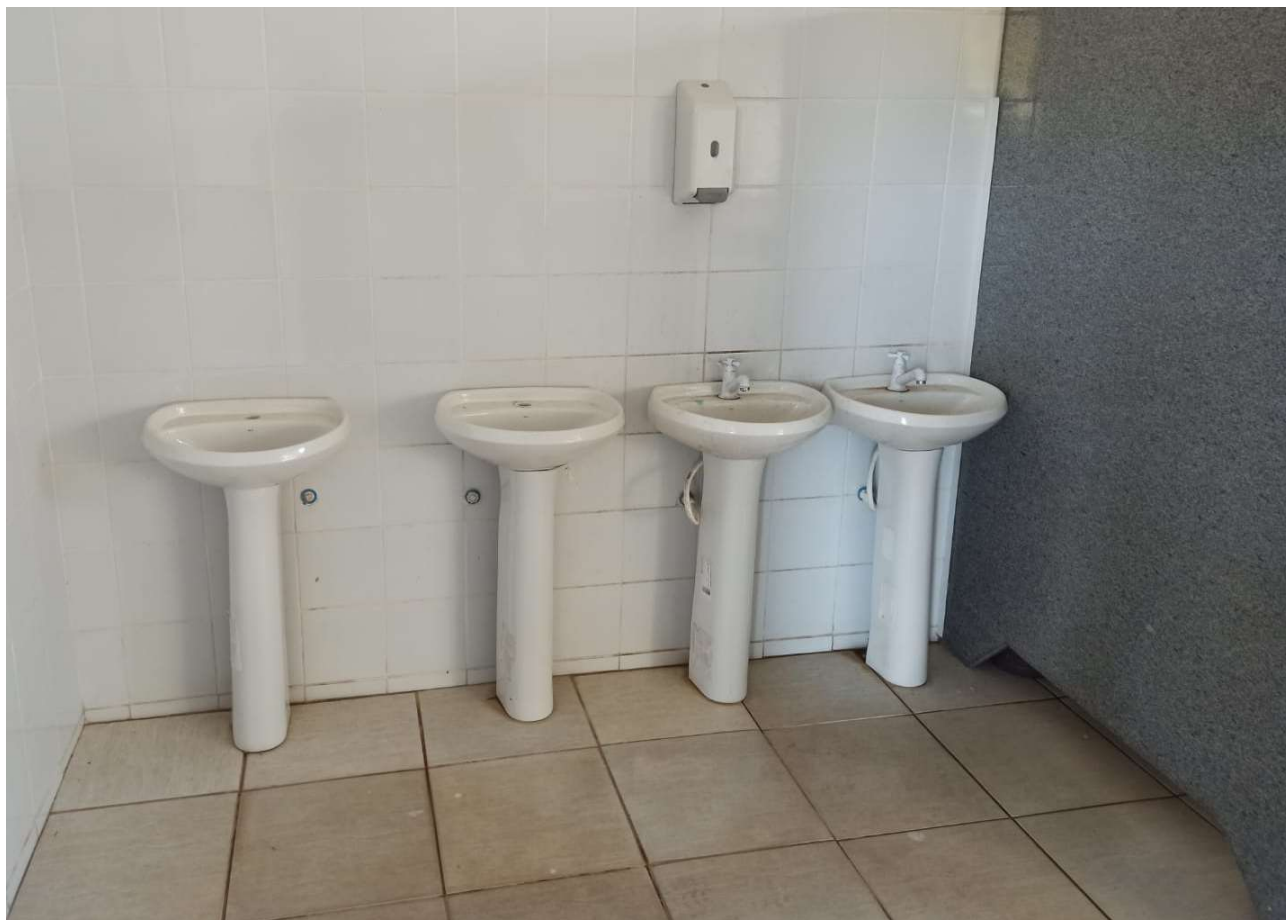
Porém existem itens em desconformidade, como barras, área de manobra e transferência, vão de porta, e ainda, existem elementos faltantes, que são exigidos pela norma, como saboneteira, espelho, toalheiro, cabide e porta objetos.

FOTO 9 – LAVATÓRIO EM DESCONFORMIDADE COM A NORMA NBR 9050, ASSIM COMO A FALTA DE SABONETEIRA, TOALHEIRO E OUTROS.
(Fonte: Ingrid da Silva Pereira).

- Prever a instalação de toalheiro, saboneteira, cabide e porta objetos, conforme os itens 7.11.13 e 7.11.14 e figura 121 da NBR 9050/2015. Os mesmos devem ser instalados a 0,80 a 1,20 (m) do piso acabado. O porta objetos deve ser instalado em local que não interfira nas áreas de transferência e manobra, e deve ter profundidade máxima de 0,25 m, não pode ter cantos agudos e superfícies cortantes ou abrasivas; não é recomendável a instalação do mesmo atrás das portas (ver figura 10).

- Prever a instalação de lavatório acessível conforme item 7.8.2 da NBR 9050/2015. Os mesmos devem ser instalados a 0,80 a 1,20 (m) do piso acabado. O porta objetos deve ser instalado em local que não interfira nas áreas de transferência e manobra, e deve ter profundidade máxima de 0,25 m, não pode ter cantos agudos e superfícies cortantes ou abrasivas; não é recomendável a instalação do mesmo atrás das portas (ver figura 10).
