# **LAUDO TÉCNICO DE ACESSIBILIDADE**

PREFEITURA DO MUNICÍPIO DE VARGEMABRIL 2024

Local: **GINÁSIO POLIESPORTIVO FIORI TARDINI**

Endereço: RUA JULIO PRESTES, 240 – CENTRO – VARGEM – SP

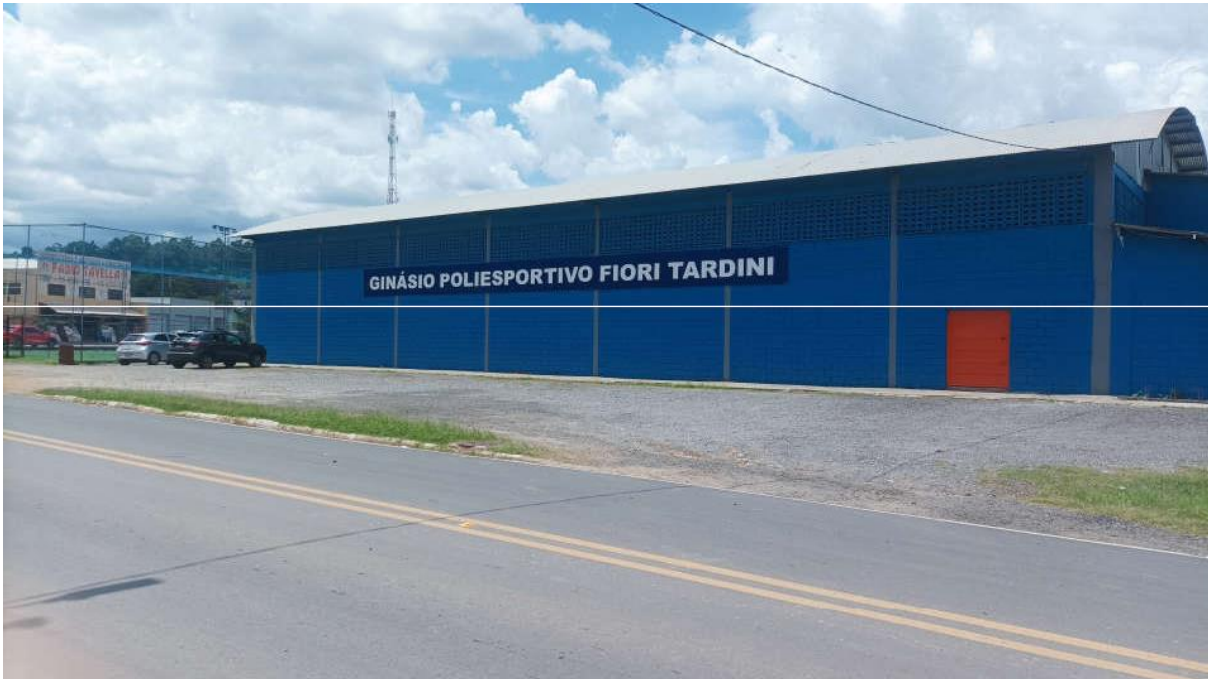
**FOTO 1** – FACHADA PRINCIPAL PELA RUA JÚLIO PRESTES DO GINÁSIO POLIESPORTIVO FIORI TARDINI, AO LADO DIREITO PORTA DE ACESSO SECUNDÁRIO; E ESTACIONAMENTO COM ACESSO LIVRE PELA VIA PÚBLICA (Fonte: Tobias Soares Bádue).

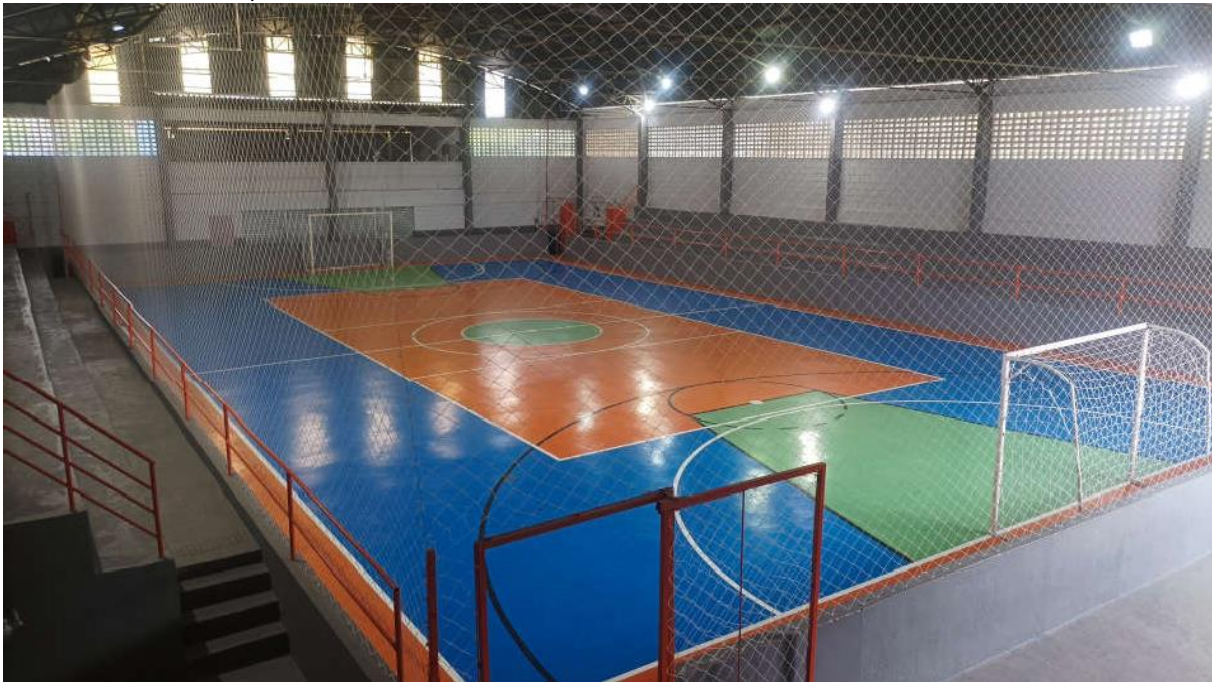
**FOTO 2** – VISTA INTERNA DO GINÁSIO POLIESPORTIVO FIORI TARDINI (Fonte: Tobias Soares Bádue).

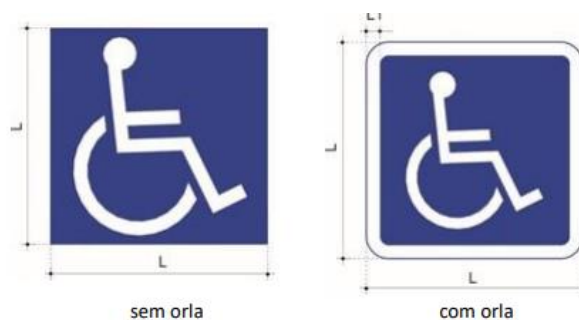
- Deve ser demarcada com a marca delimitadora de estacionamento regulamentado e com o Símbolo Internacional de Acesso – SIA devendo sempre estar voltado para o lado direito. Nos casos em que é necessário dar contraste com o pavimento deve ser utilizado o SIA com orla.

FIGURA 4 - SÍMBOLO INTERNACIONAL DE ACESSO (SIA)

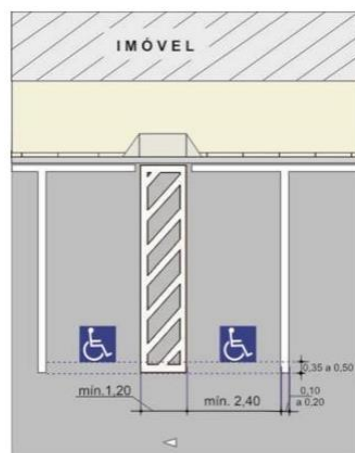
- A vaga, quando perpendicular, deve ter comprimento mínimo de 5,0m e largura mínima de 2,40m. O Símbolo Internacional de Acesso - SIA deve ser locado conforme demonstrado na figura 5:

FIGURA 5 – SINALIZAÇÃO VAGA PERPENDICULAR

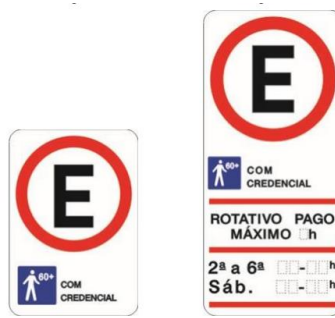
- Fica a critério do órgão ou entidade de trânsito com circunscrição sobre a via o uso do sinal vertical de regulamentação R-6b - “Estacionamento Regulamentado”, com o Símbolo Idoso e com a mensagem “COM CREDENCIAL” conforme desenho da Figura 10, podendo ser acrescentadas informações, conforme exemplo da Figura 11.

FIGURA 10 E 11 – MODELOS DE SINALIZAÇÃO VERTICAL DE VAGAS DE ESTACIONAMENTO DE VEÍCULOS DESTINADOS A IDOSOS, CONFORME RESOLUÇÃO 965/2022.

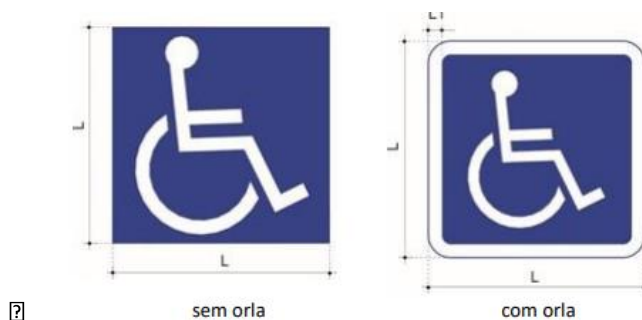
- As vagas PNE devem ser devidamente sinalizadas, conforme Lei Federal nº10.098 de 19/12/2000.
- As vagas reservadas para veículos especiais devem ser demarcadas e sinalizadas com o símbolo internacional de acesso ou a descrição de idoso, aplicado na vertical e horizontal, conforme item 5.5.2.3.1 da NBR 9050/2021.
- As vagas reservadas para PNE em vias e logradouros públicos devem ser sinalizadas conforme resoluções do Contran. As que não estejam localizadas nessas condições deverão possuir além da demarcação horizontal, sinalização vertical conforme a figura 66 (ver figura 2), item 5.5.2.3.2 da NBR 9050/2021.

- A borda inferior das placas instaladas deve ficar a uma altura livre entre 2,10 e 2,50 m, em relação ao solo, conforme item 5.5.2.3.3, da NBR 9050/2021.

**FIGURA 2** – Sinalização vertical para vagas PNE, não localizadas em vias e logradouros públicos (Fonte: NBR 9050/2021).

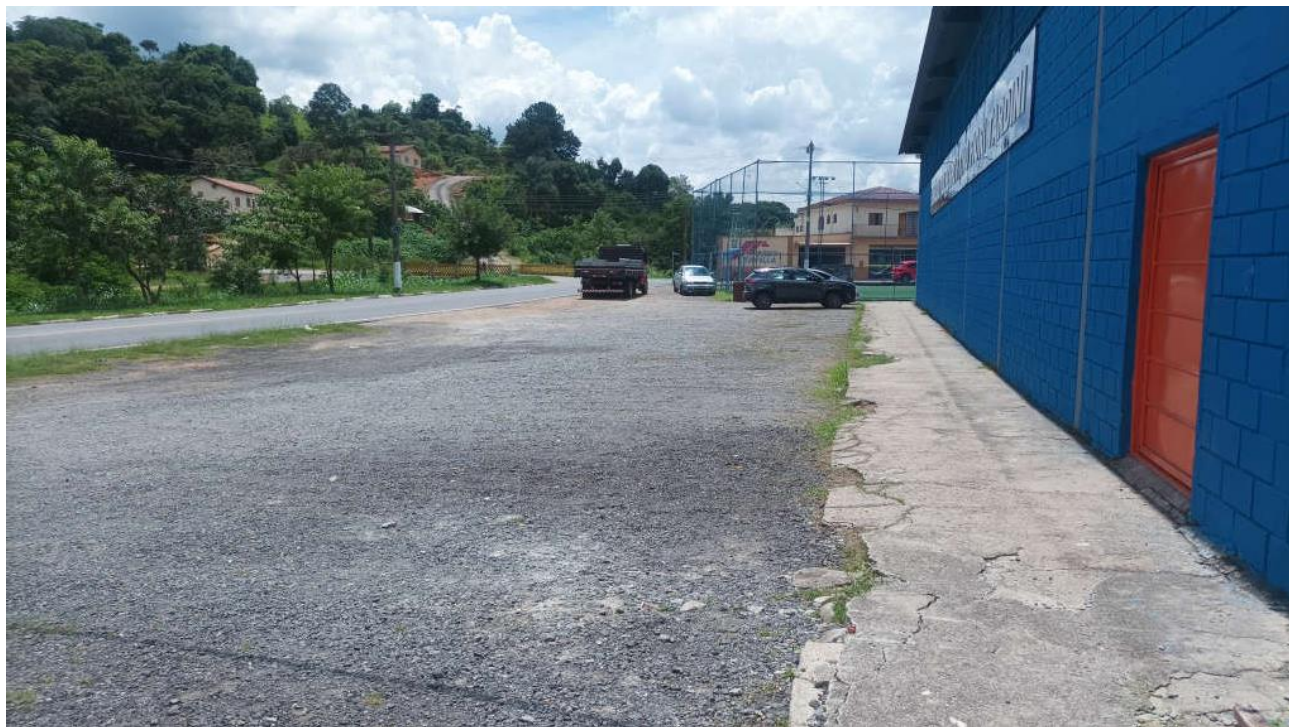
. O passeio público em frente ao imóvel é irregular (gramado e terra), sem pavimentação adequada. O passeio público do lado oposto também é irregular (gramado), sem pavimentação adequada, e possui postes de energia locados no meio do passeio público. Em

frente ao acesso principal a edificação ora analisada, não existe faixa para travessia de pedestres

**FOTO 3** – Via de tráfego em frente a edificação sem faixa de travessia e passeio públicos sem a devida pavimentação, e com poste no meio do passeio público (Fonte: Google Earth).

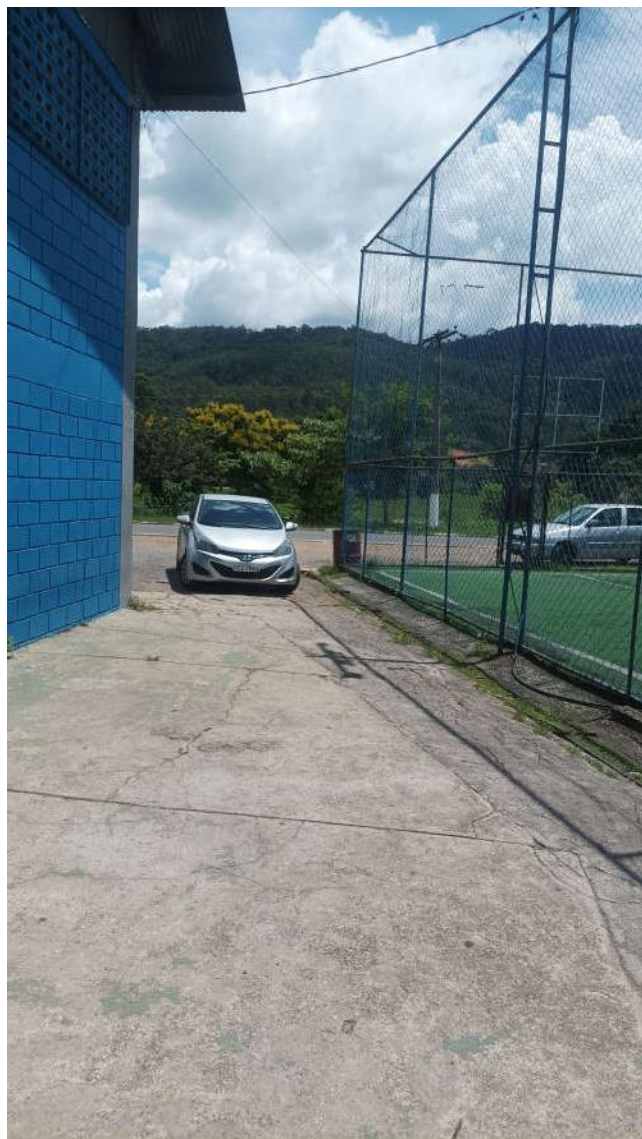
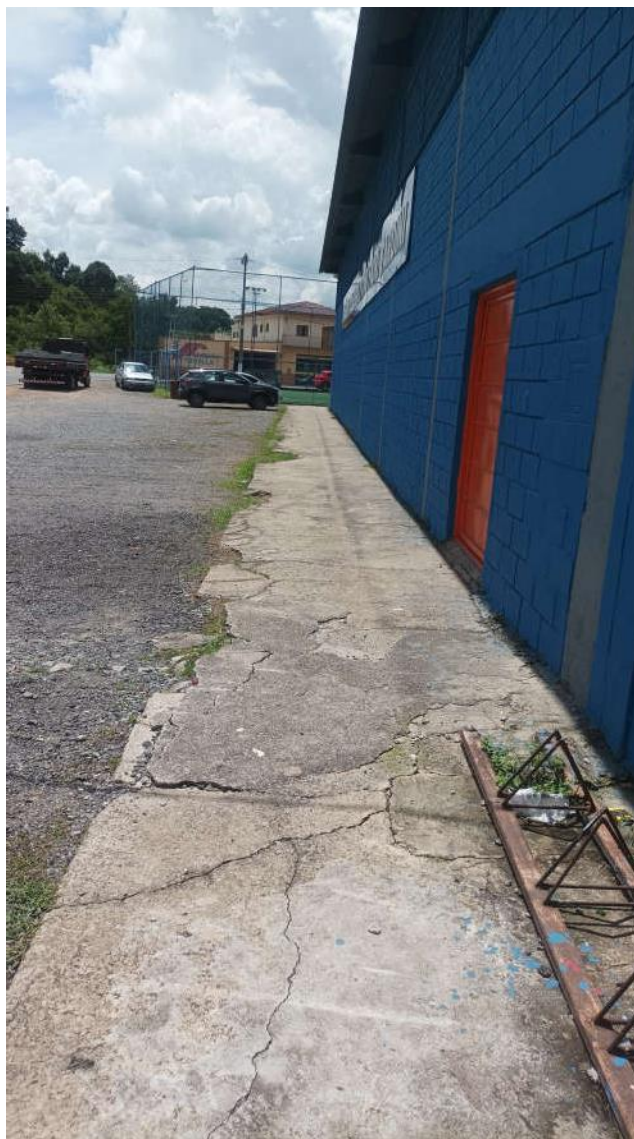
- Inexistência de rota acessível na parte externa da edificação (ver fotos 4 à 6).
- Trilho do portão deteriorado e desnivelando o piso do acesso principal (ver fotos 07 e 08).
- Acesso secundário não é acessível (ver fotos 09 e 10).
- Não possui acessibilidade no acesso às arquibancadas e reserva de assentos especiais (ver fotos 11 e 12).

**FOTOS 5 E 6** – INEXISTÊNCIA DE ROTA ACESSÍVEL NA PARTE EXTERNA (Fonte: Tobias Soares Bádue).

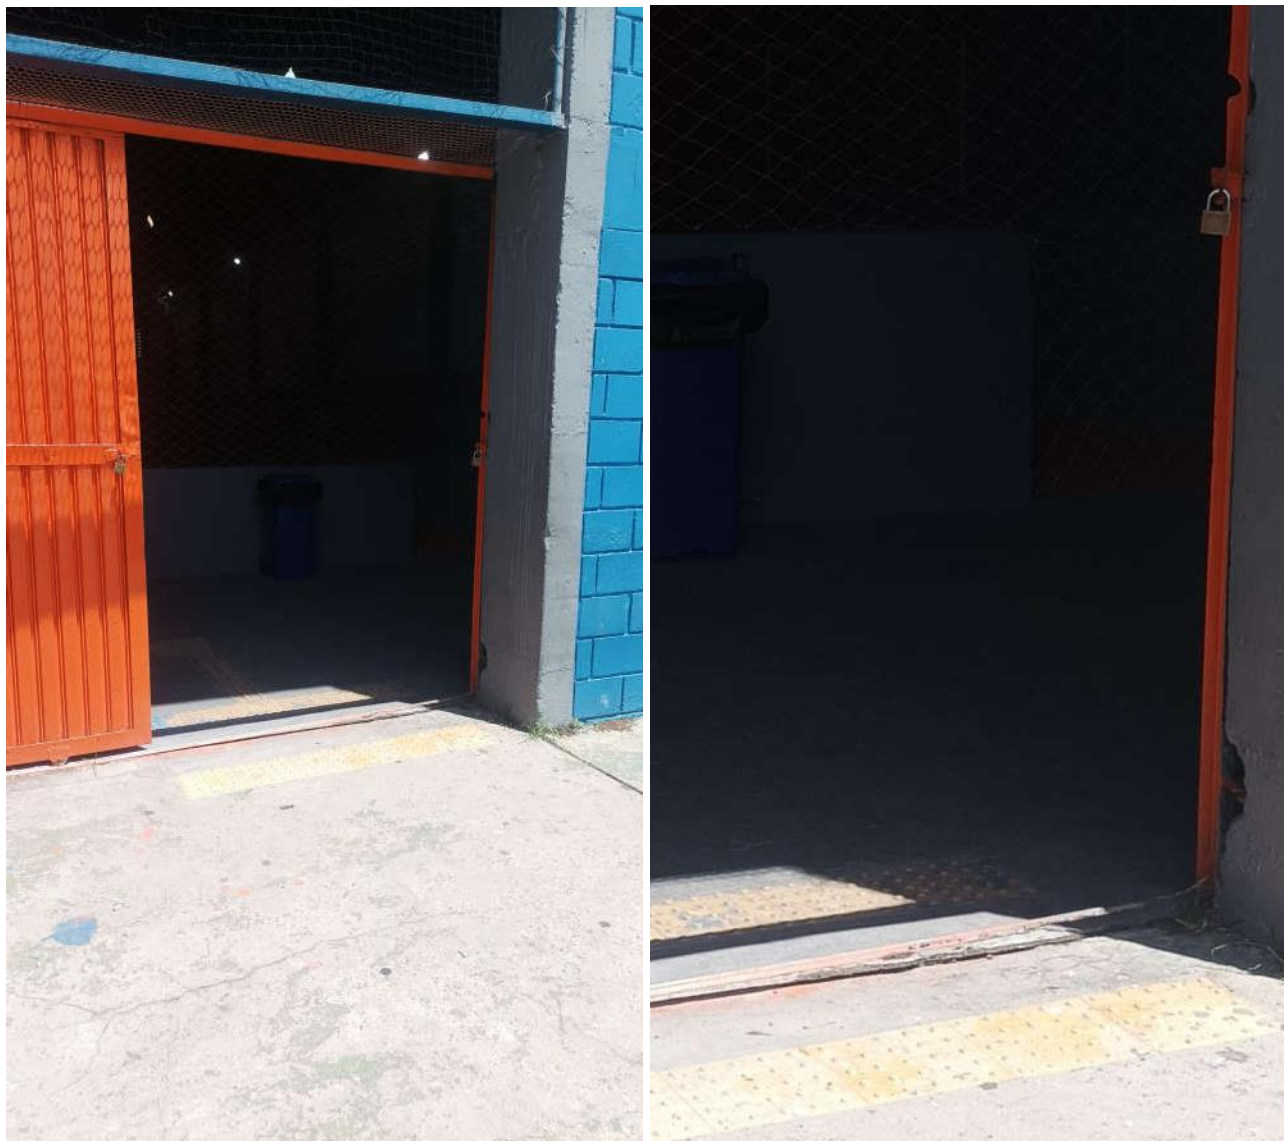
A rota acessível na parte externa precisa ser caracterizada, ela é existente a partir do acesso principal, no acesso principal observamos que o trilho do portão cria um desnível no piso, além de estar deteriorado. O acesso secundário não faz parte da rota acessível, possui desnível que é passível de adaptação. Não possui acessibilidade no acesso às arquibancadas e nem reserva de assentos especiais.

**FOTOS 7 E 8 – TRILHO DO PORTÃO CRIANDO DESNÍVEL NO PISO E DETERIORADO**  
(Fonte: Tobias Soares Bádue).

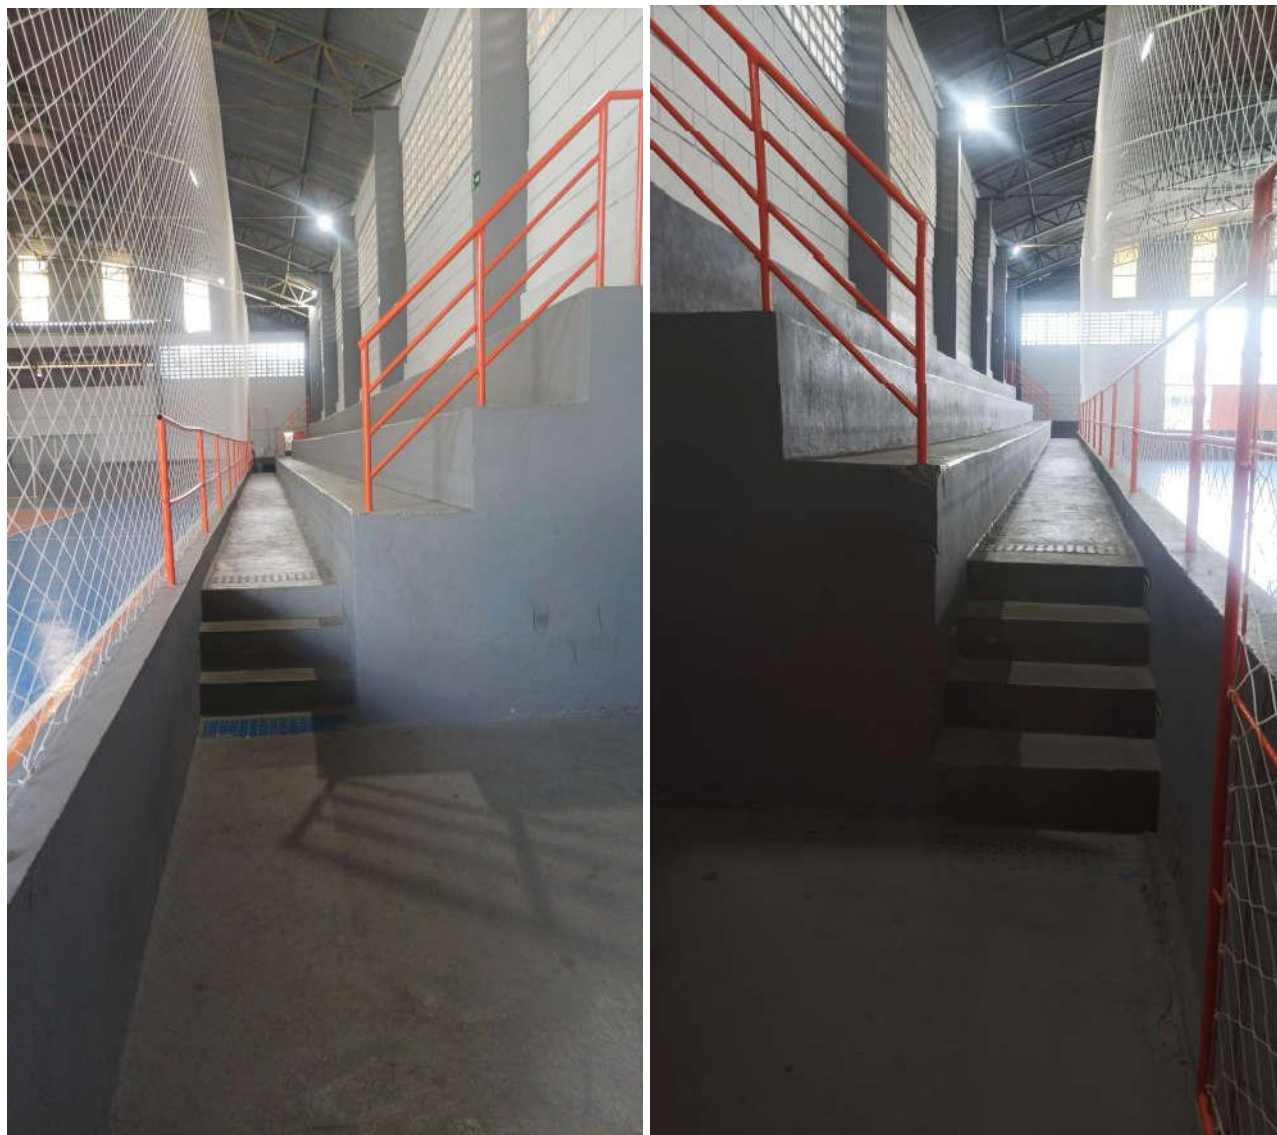
**FOTOS 11 E 12** – ARQUIBANCADAS SEM ACESSIBILIDADE (Fonte: Tobias Soares Bádue).

As arquibancadas atualmente só possuem uma forma de deslocamento vertical, por escadas.

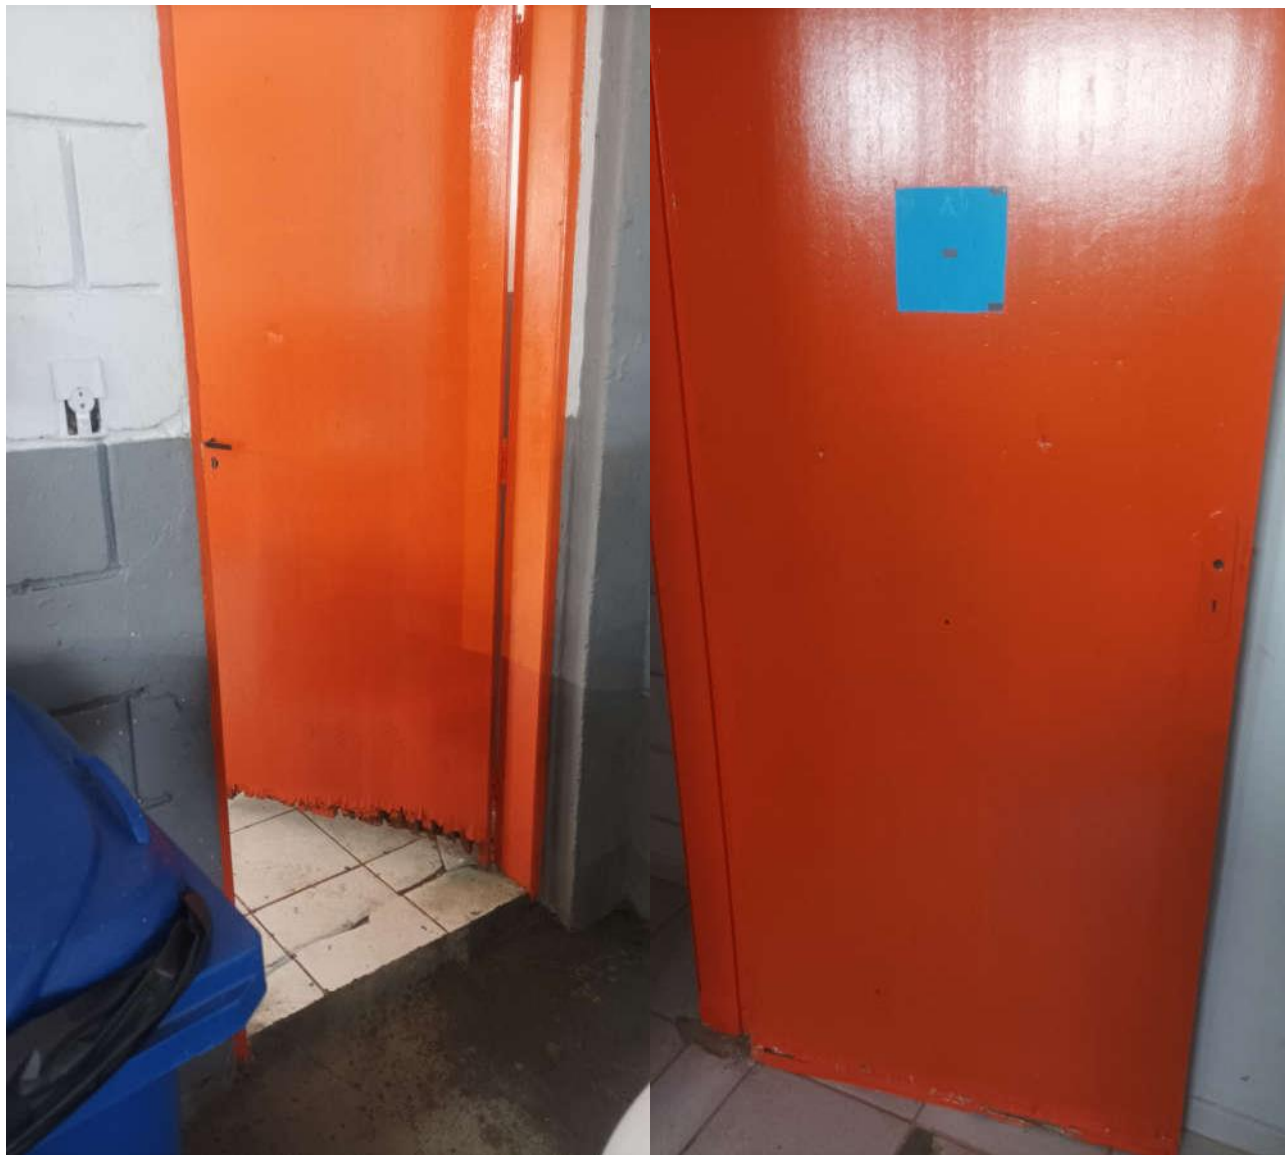
- Inexistência de sinalização de portas e passagens nos vestiários; na porta do banheiro masculino; e nas portas dos boxes de sanitários PNE dentro dos banheiros masculino e feminino (13 à 16).
- Portas de vestiários e banheiros com dimensão inferior a 1,00 m.
- Acesso aos vestiários possui desnível (ver foto 14).
- As portas não possuem maçanetas e puxadores (fotos 13 à 16).

**FOTOS 13 E 14** – PORTA DE ACESSO AO VESTIÁRIO SEM SINALIZAÇÃO DE PORTAS E PASSAGENS, COM LARGURA INFERIOR A 1,00 m, E COM DESNÍVEL NO ACESSO AO VESTIÁRIO. NA SEQUÊNCIA, PORTA DO BANHEIRO MASCULINO SEM SINALIZAÇÃO (Fonte: Tobias Soares Bádue).

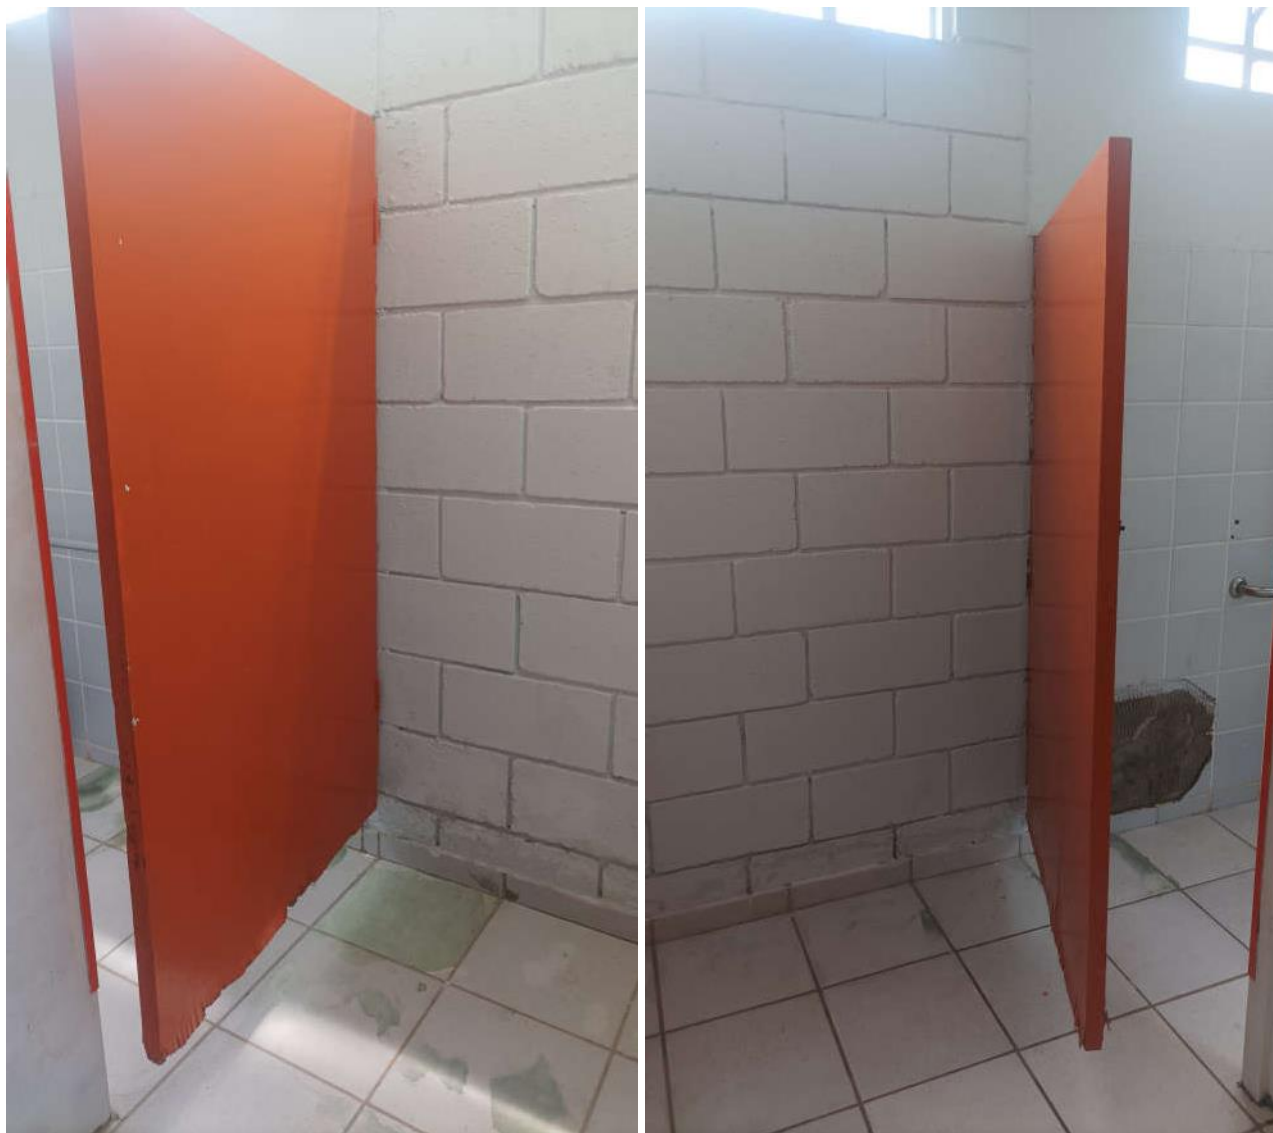
**FOTOS 15 E 16 – PORTAS DE ACESSOS AOS BOXES DE SANITÁRIO PNE NOS BANHEIROS MASCULINO E FEMININO SEM SINALIZAÇÃO DE PORTAS E PASSAGENS (Fonte: Tobias Soares Bádúe).**

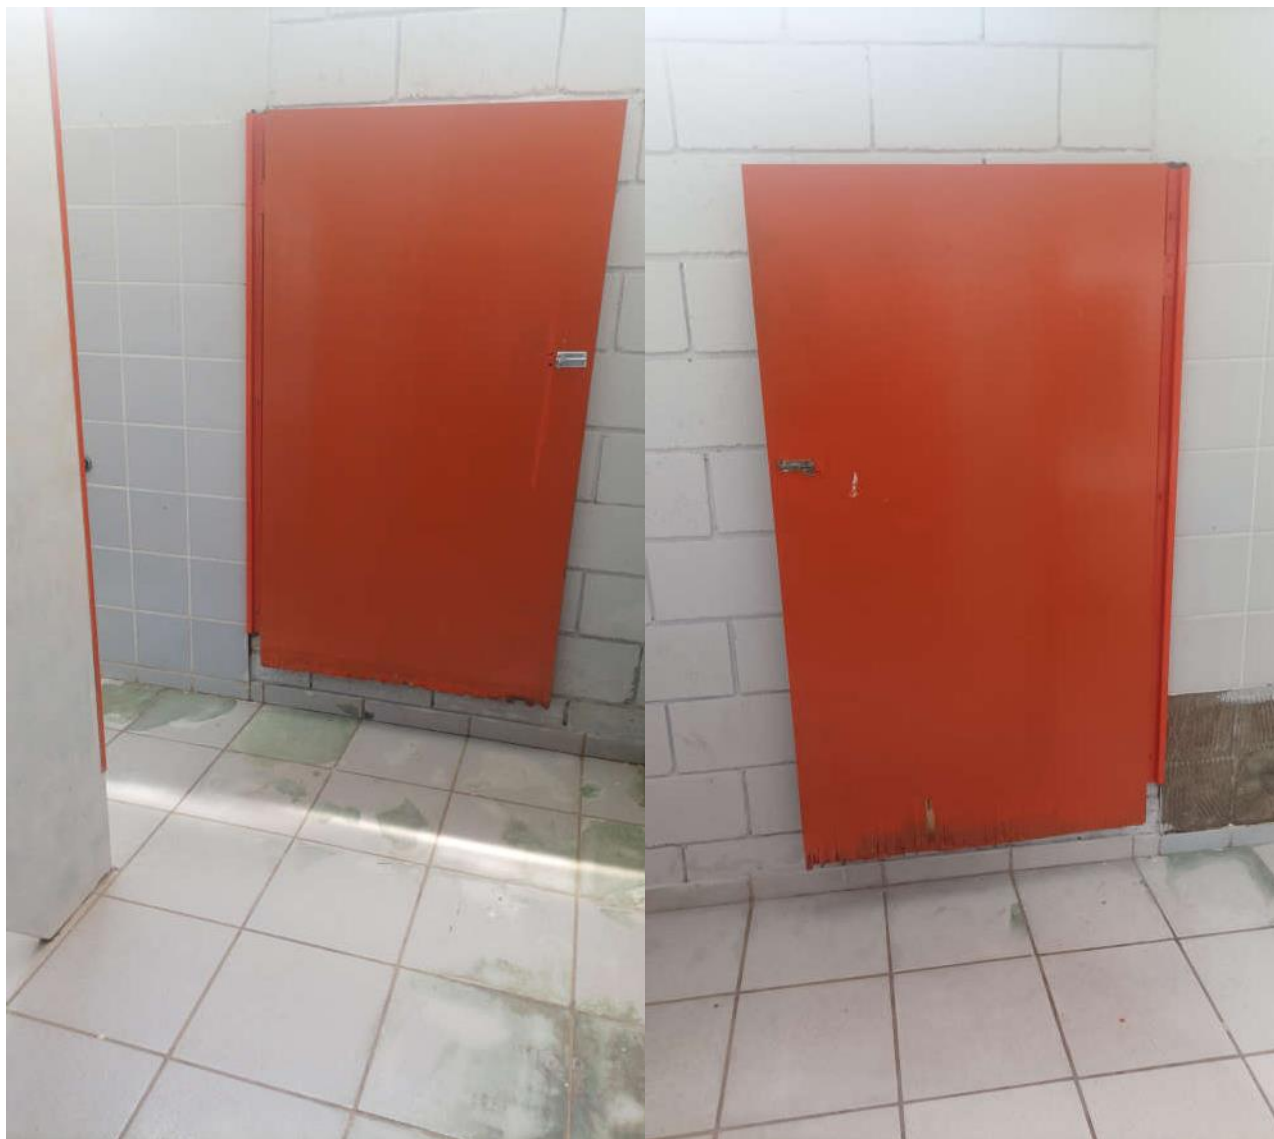
**FOTOS 19 E 20** – PORTAS DOS BOXES SANITÁRIOS ACESSÍVEIS, FEMININO EMASCULINO NÃO POSSUEM MAÇANETAS E PUXADORES (Fonte: Tobias Soares Bádue).

*“As maçanetas devem preferencialmente ser do tipo alavanca, possuir pelo menos 100 mm de comprimento e acabamento sem arestas e recurvado na extremidade, apresentando uma distância mínima de 40 mm da superfície da porta. Devem ser instaladas a uma altura que pode variar entre 0,80 m e 1,10 m do piso acabado”.*

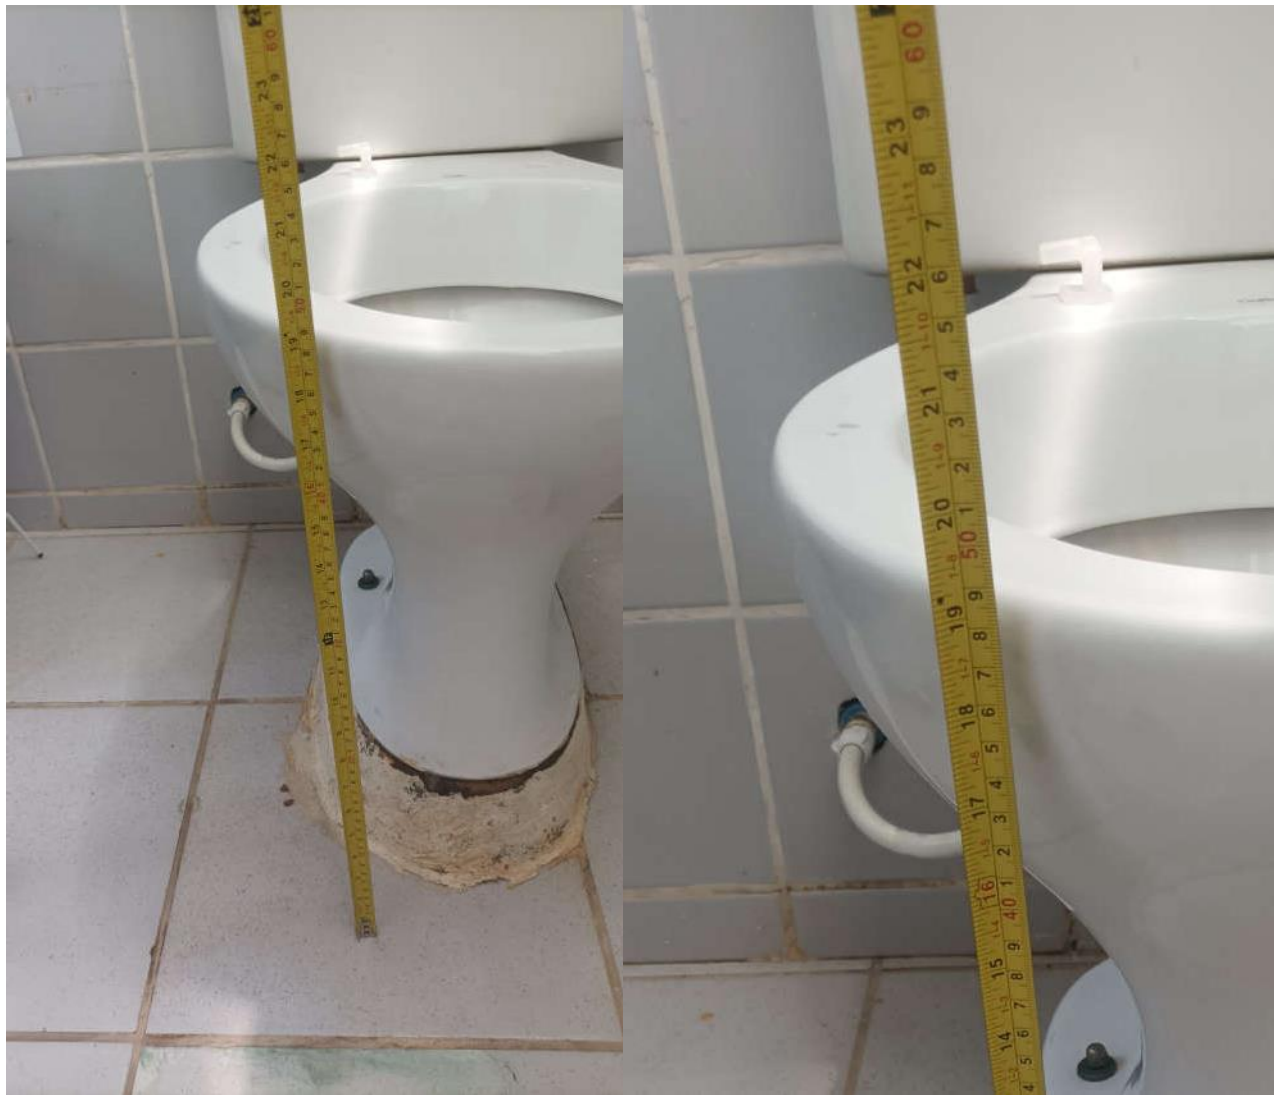
**FOTOS 21 E 22** – ALTURA DA BACIA DESCONFORME NO BOXE SANITÁRIO ACESÍVEL FEMININO (Fonte: Tobias Soares Bádue).

- Adequar a altura das bacias sanitárias conforme item 7.7.2.1 e figura 103 da NBR 9050/2021 (ver figura 17).

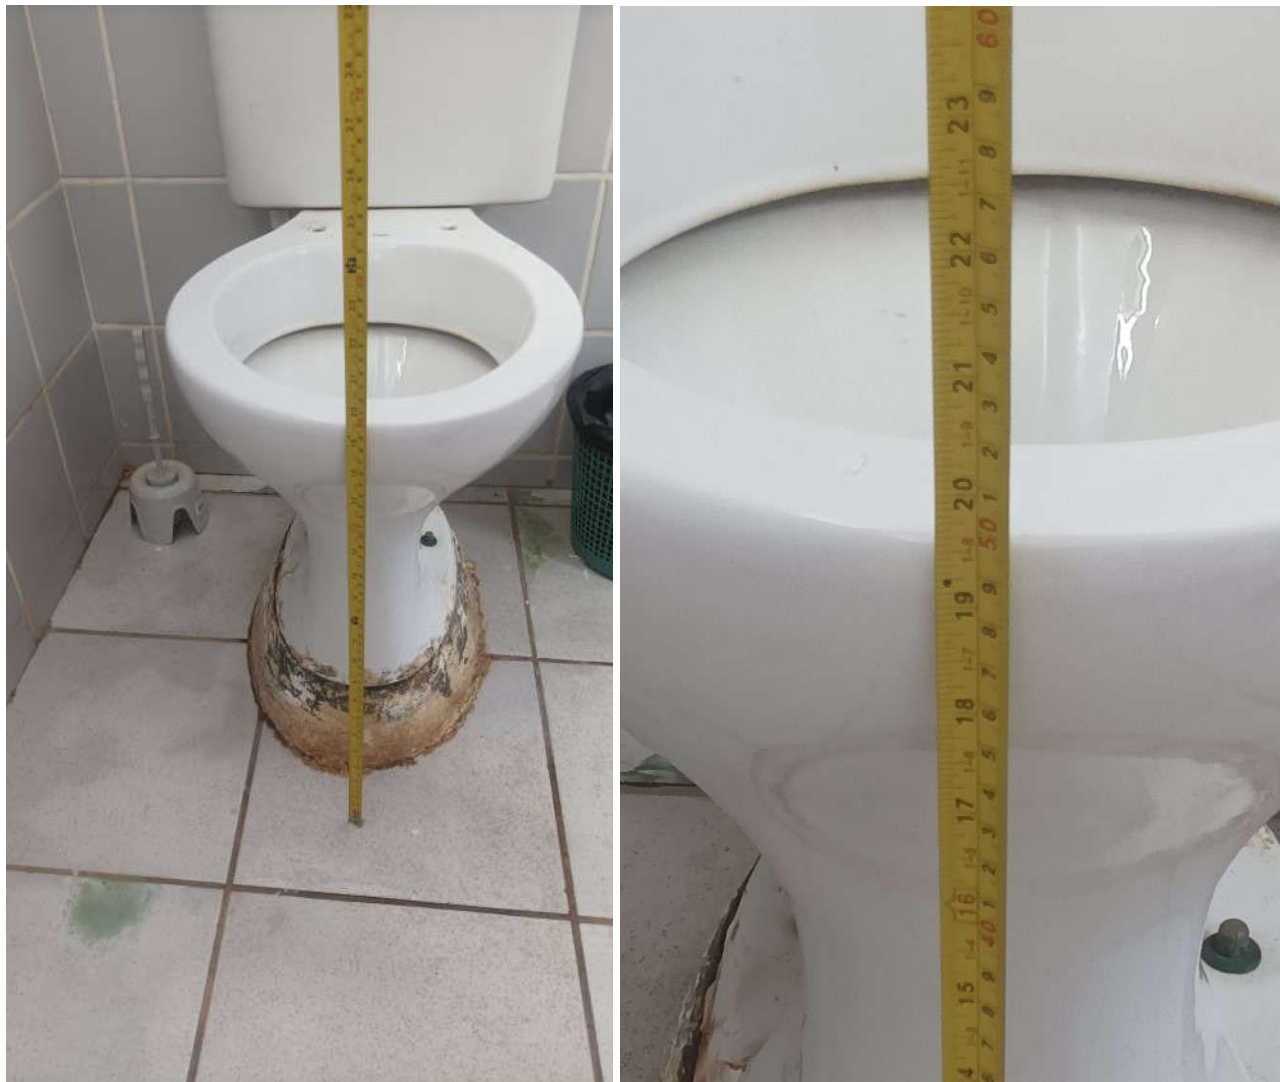
**FOTOS 23 E 24** – ALTURA DA BACIA DESCONFORME NO BOXE SANITÁRIO ACESÍVEL MASCULINO (Fonte: Tobias Soares Bádue).

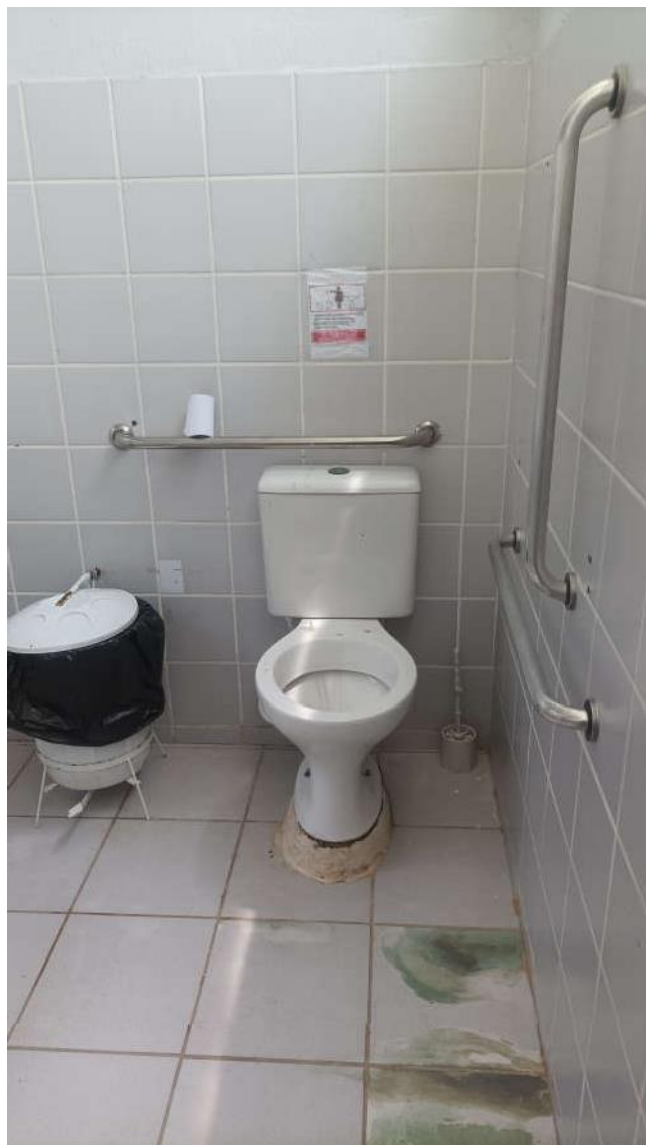
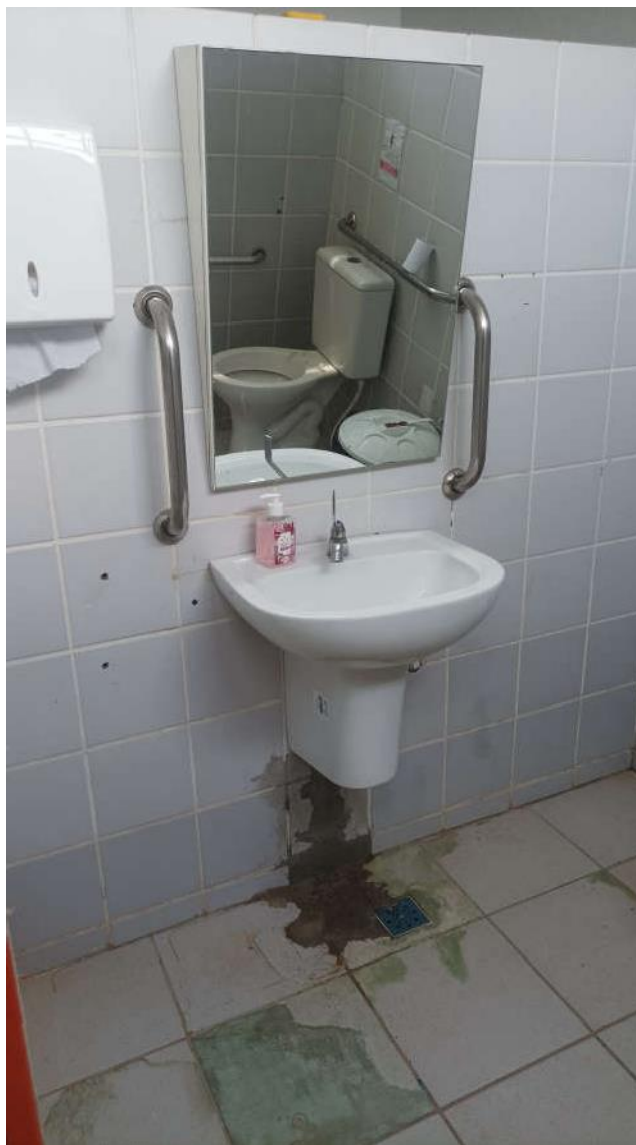
**FOTOS 25 E 26** – BOXE SANITÁRIO DO BANHEIRO FEMININO - BARRAS DA BACIA SANITÁRIA EM CONFORMIDADE, PORÉM OBSERVAMOS A FALTA DE PAPELEIRA, E O ACIONAMENTO DA DESCARGA EM CAIXA ACOPLADA É DESCONFORME. AS BARRAS DO LAVATÓRIO ESTÃO EM DESCONFORMIDADE, BEM COMO, A ALTURA DA PAPELEIRA E OBSERVAMOS A FALTA DE SABONETEIRA E OUTROS (Fonte: Tobias Soares Bádue).

- Instalar papeleiras de sobrepor ao lado das bacias sanitárias, conforme item 7.11.2 e figura 124 da NBR 9050/2021 (ver figura 18).

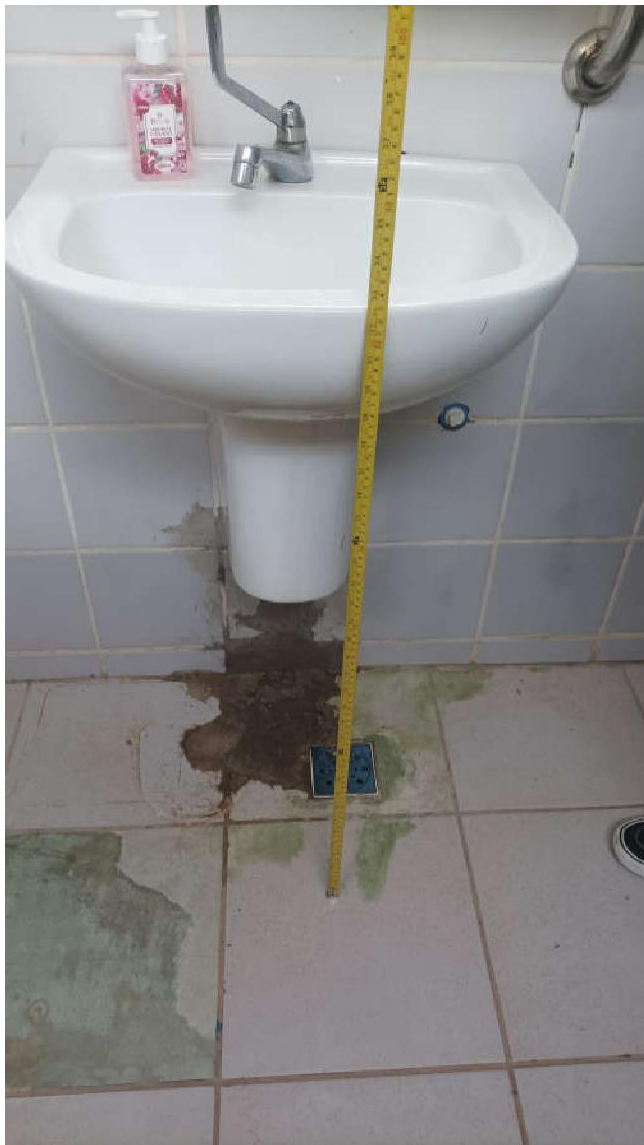
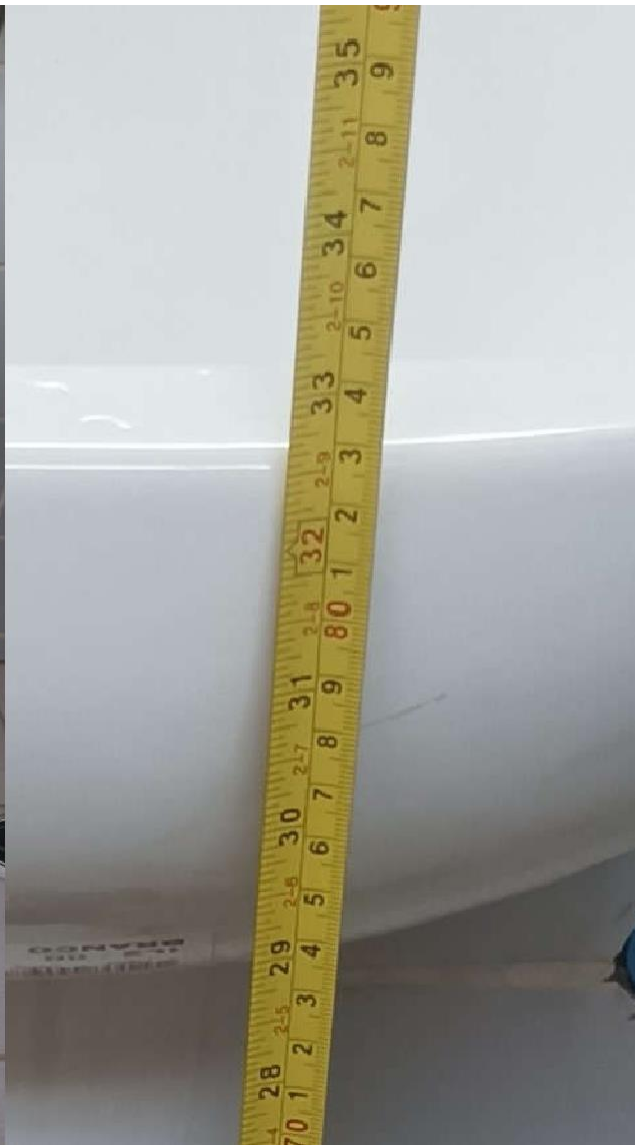
**FOTOS 27 E 28** – BOXE SANITÁRIO DO BANHEIRO FEMININO – ALTURA DO LAVATÓRIO EM DESCONFORMIDADE (Fonte: Tobias Soares Bádue).

- Adequar a altura dos lavatórios nos boxes sanitários acessíveis dos banheiros masculino e feminino, sendo que a altura deve ser de 0,78 à 0,80 m., conforme item 7.5 (e), e figura 98 (ver figura 19) da NBR 9050/2021. E também prever a instalação de lavatórios em conformidade com a NBR, nos boxes acessíveis dos vestiários.

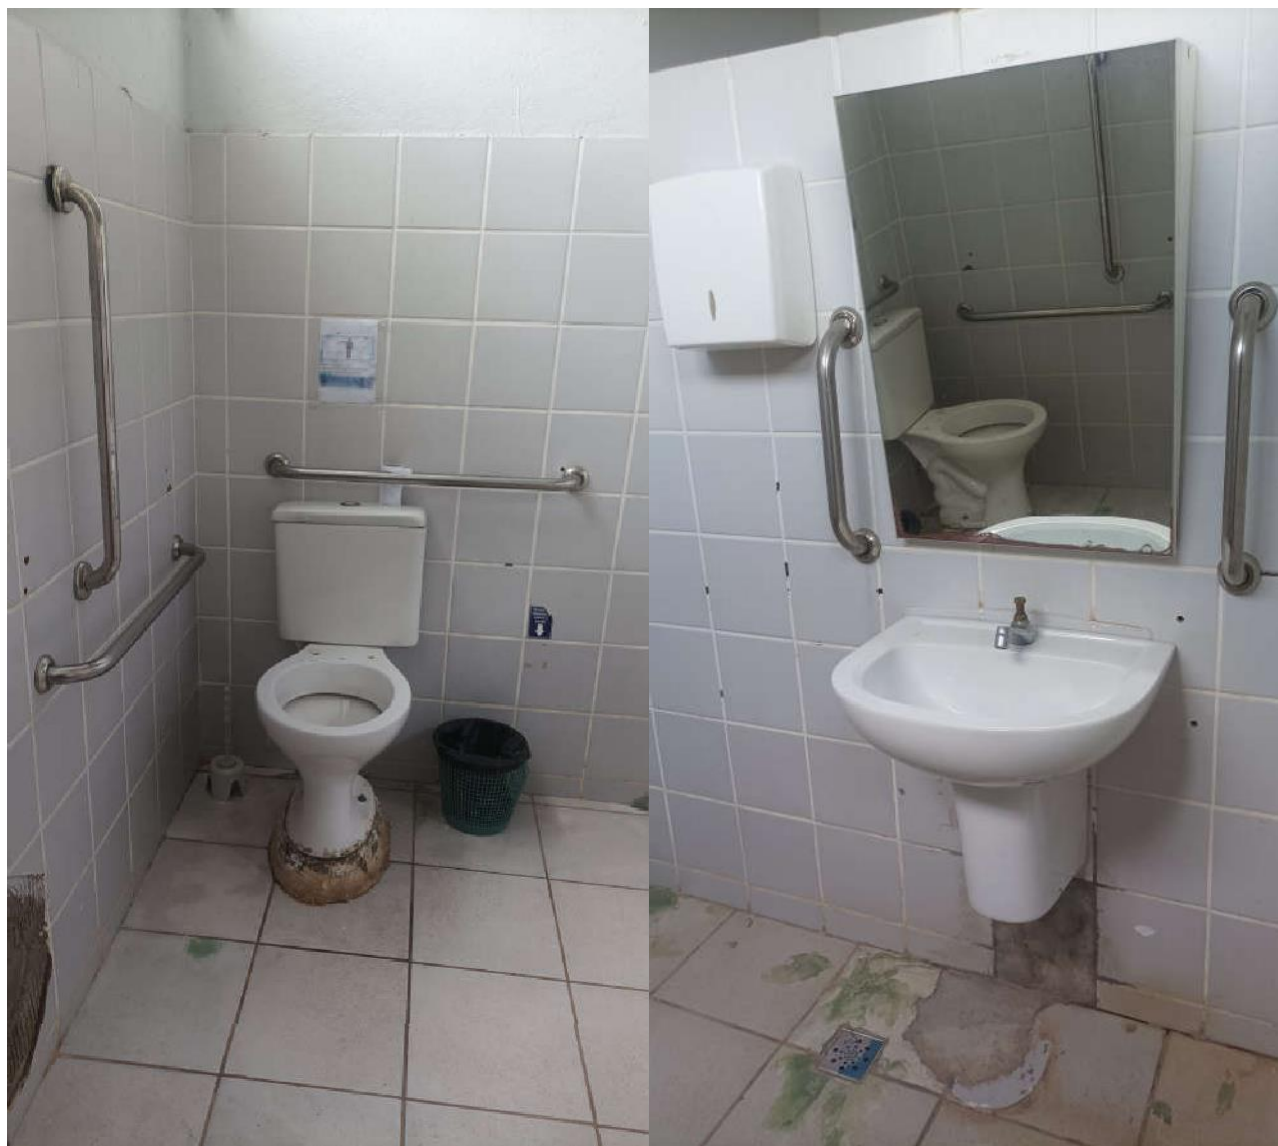
**FOTOS 29 E 30** – BOXE SANITÁRIO DO BANHEIRO MASCULINO - BARRAS DA BACIASANITÁRIA EM CONFORMIDADE, PORÉM OBSERVAMOS A FALTA DE PAPELEIRA, E O ACIONAMENTO DA DESCARGA EM CAIXA ACOPLADA É DESCONFORME. AS BARRAS DO LAVATÓRIO ESTÃO EM DESCONFORMIDADE, BEM COMO, A ALTURA DA PAPELEIRA E OBSERVAMOS A FALTA DE SABONETEIRA E OUTROS (Fonte: Tobias Soares Bádue).

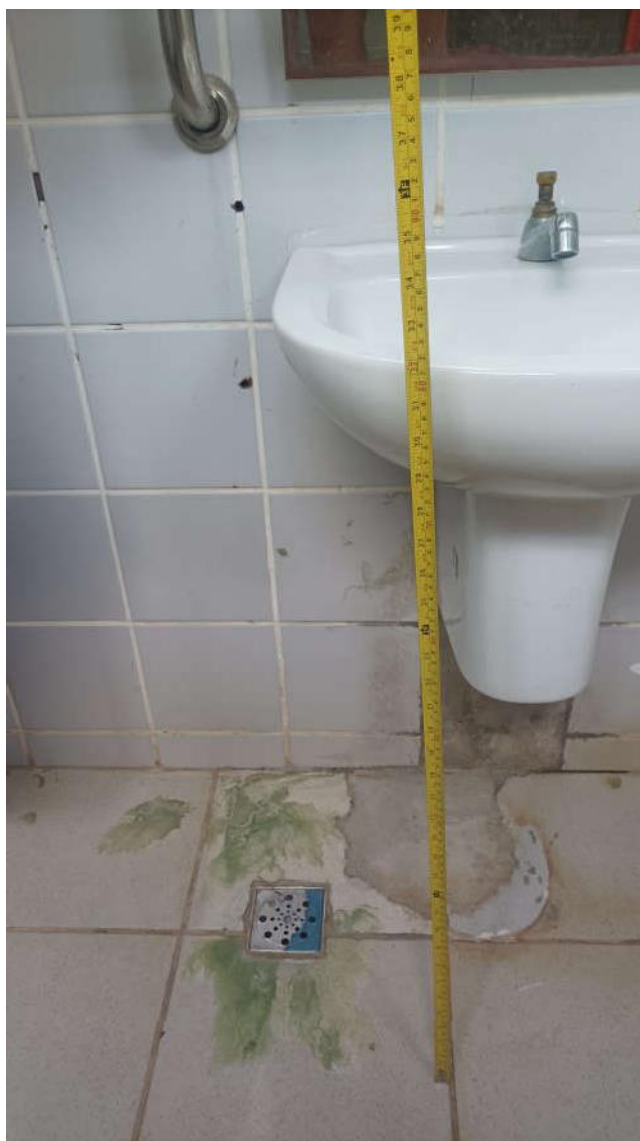
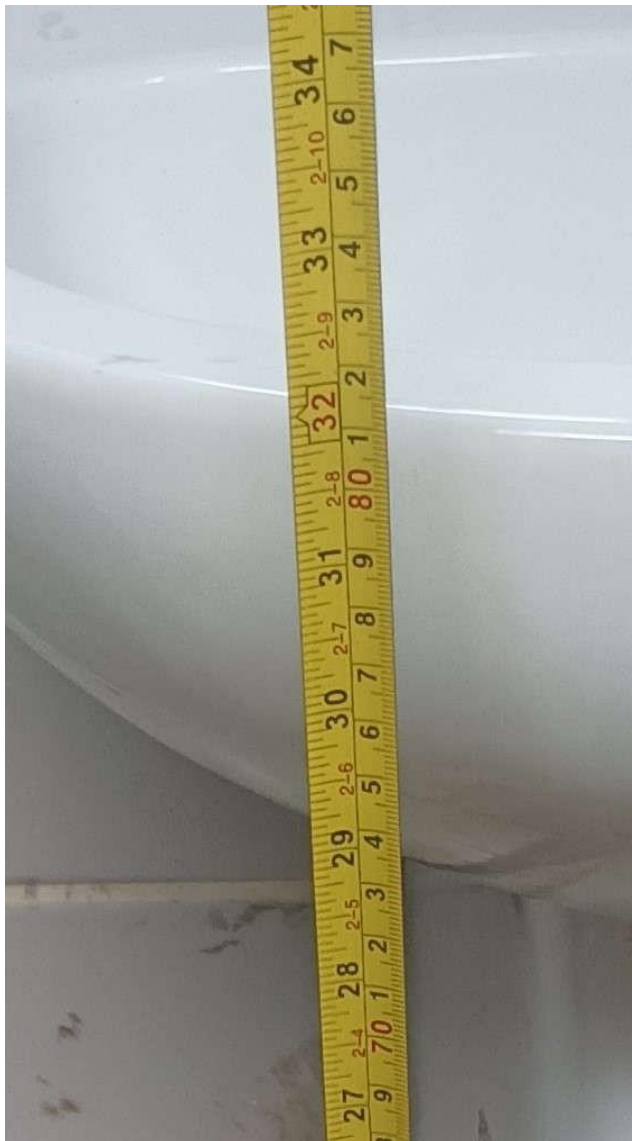
**FOTOS 31 E 32** – BOXE SANITÁRIO DO BANHEIRO MASCULINO – ALTURA DO LAVATÓRIO EM DESCONFORMIDADE (Fonte: Tobias Soares Bádue).
