# **LAUDO TÉCNICO DE ACESSIBILIDADE**

PREFEITURA DO MUNICÍPIO DE VARGEMABRIL 2024

Local: **GINÁSIO POLIESPORTIVO FIORI TARDINI**

Endereço: RUA JULIO PRESTES, 240 – CENTRO – VARGEM – SP

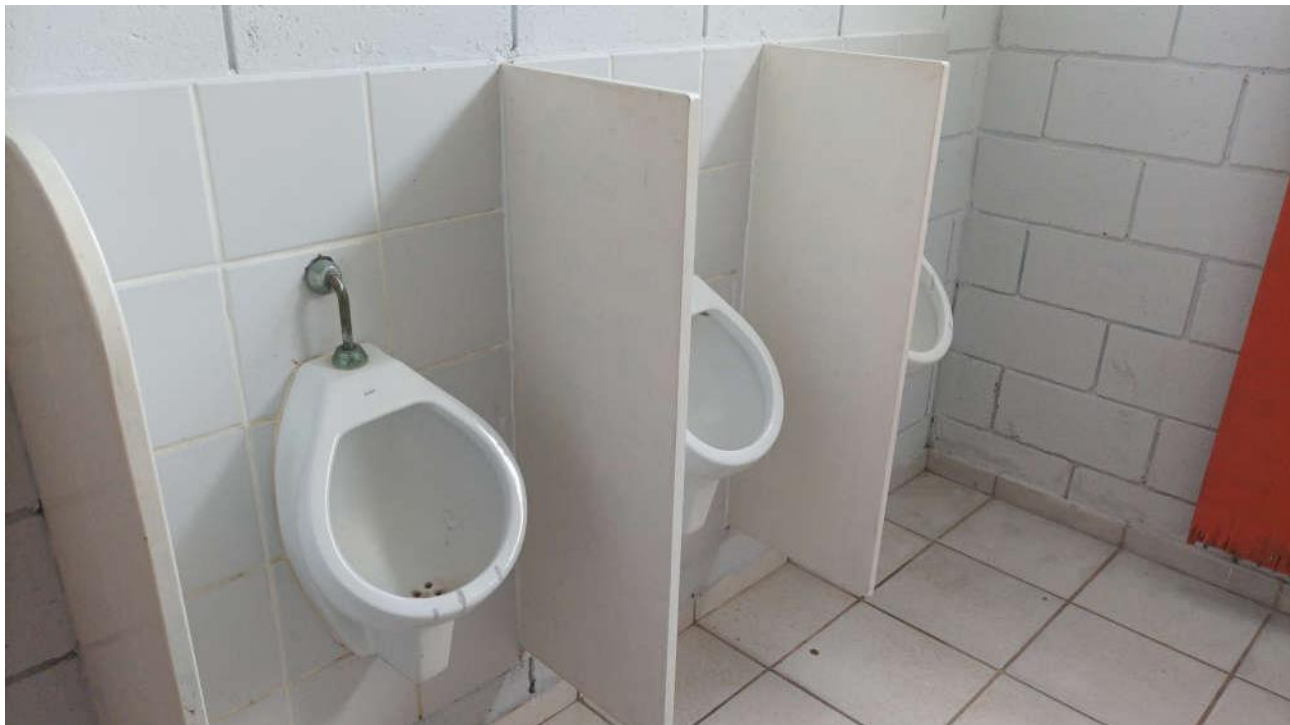
**FOTO 33** – BANHEIRO MASCULINO NÃO POSSUI MICTÓRIO ACESSÍVEL (Fonte: Tobias Soares Bádue).

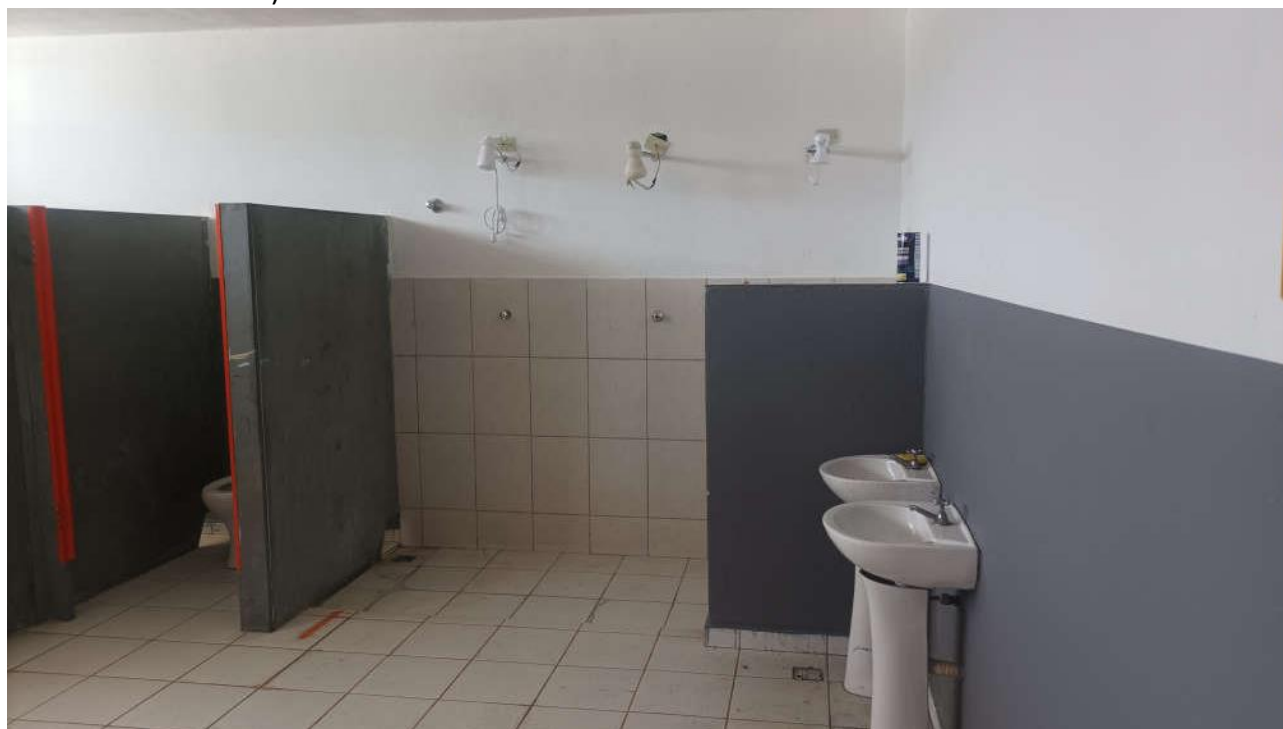
- Não possui barras e assento no chuveiro.
- Não possui lavatório suspenso, com barras, papelreira, saboneteira, cabide e porta objetos.
- No boxe acessível do vestiário a porta não possui maçaneta e puxador, a bacia está em altura desconforme e não possui barras e papelreira, não possui lavatório suspenso, com barras, toalheiro, saboneteira, cabide e porta objetos.
- A porta não possui puxador e maçaneta.
- Não possui sistema de alarme de emergência.

**FOTO 34** – VESTIÁRIO (SITUAÇÃO EM AMBOS) – CHUVEIRO NÃO POSSUI BARRASE ASSENTO, NÃO POSSUI LAVATÓRIO SEM COLUNA, COM ALTURA CONFORME E BARRAS (Fonte: Tobias Soares Bádue).

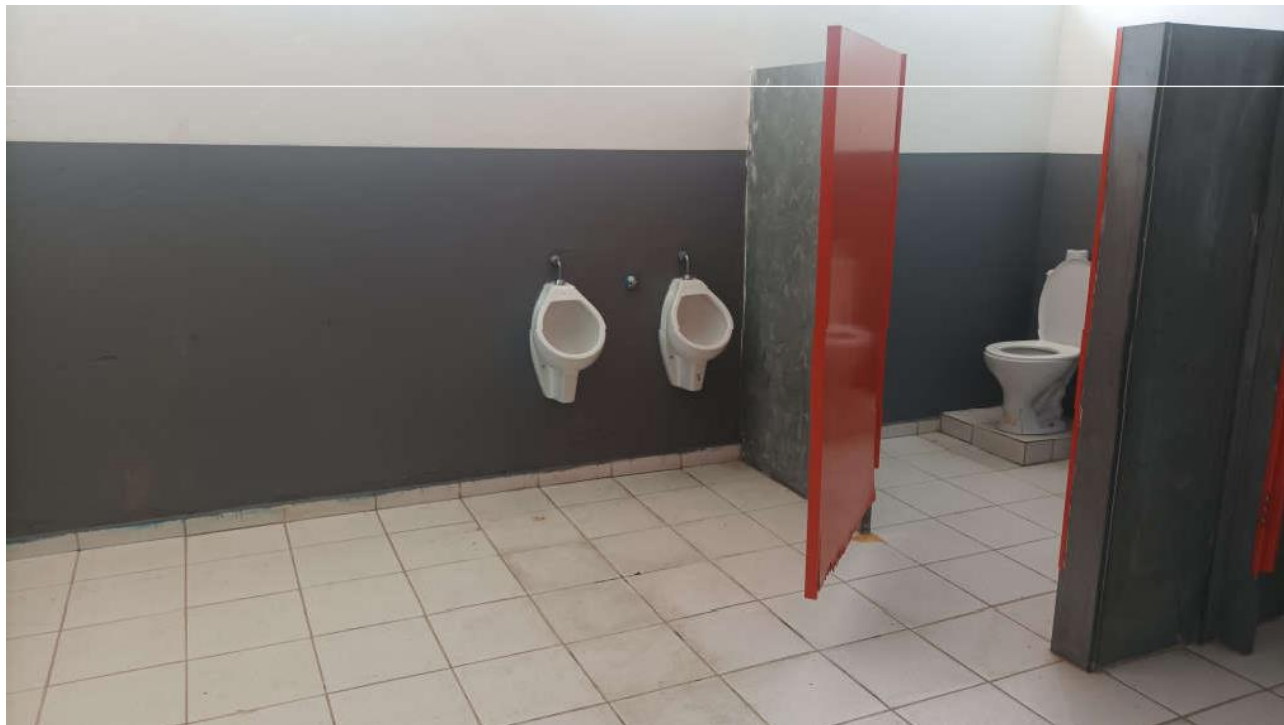
**FOTO 35 – VESTIÁRIO (SITUAÇÃO EM AMBOS) – BOXE SANITÁRIO PNE SEM LAVATÓRIO, BACIA EM ALTURA DESCONFORME, INEXISTÊNCIA DE BARRAS E PAPELEIRA NA BACIA, INEXISTÊNCIA DE LAVATÓRIO NO BOXE ACESSÍVEL. NÃO EXISTE MICTÓRIO ACESSÍVEL** (Fonte: Tobias Soares Bádue).
