# LAUDO TÉCNICO DE ACESSIBILIDADE

Prefeitura Municipal de Vargem-SP  
Agosto 2024

Local: VELÓRIO MUNICIPAL DE VARGEM

Endereço: RUA F. BERNARDI, 150 – CENTRO – VARGEM / SP

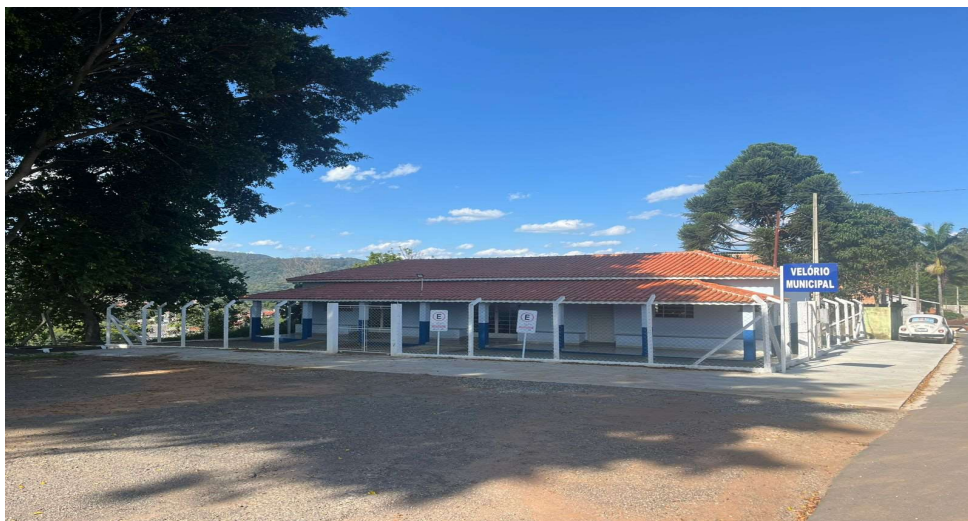
**FOTO 1 – FACHADA PRINCIPAL**

O terreno ocupado pela edificação que abriga o Velório Municipal de Vargem, faz frente para a Rua F. Bernardi, 295. A edificação ocupada possui único pavimento, situado a aproximadamente 0,30 m., acima do nível acima da rua. O acesso principal ao imóvel, é pela citada via, existe desnível no acesso principal, onde foi executado um chanfrado em concreto afim de vencer o desnível.

A formatação do imóvel é bem simples, na frente temos uma varanda coberta, a partir dela, a partir desta a porta de acesso a sala principal, e pela sala principal se tem o acesso, ao banheiro comum, banheiro acessível e copa.

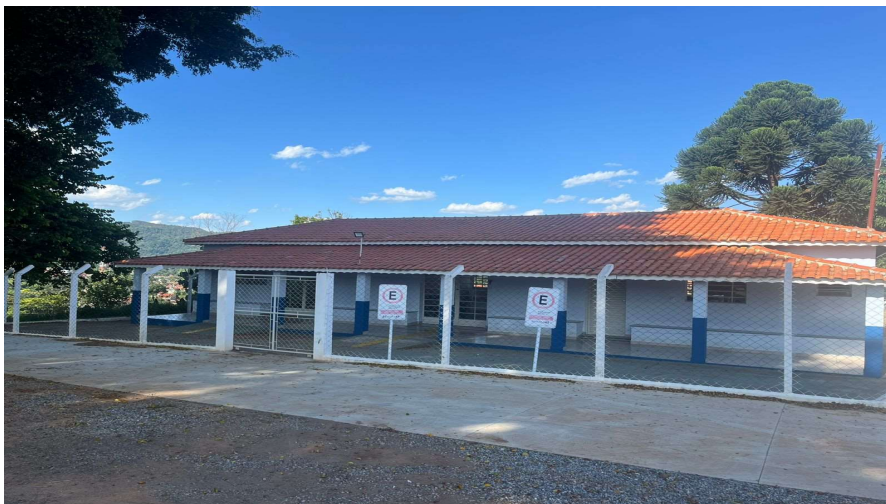
**FOTO 2 – ESTACIONAMENTO EXISTENTE**

Conforme descrito na caracterização da edificação, possui 26 vagas de estacionamento. Sendo 3 vagas demarcadas em frente a edificação, sendo 2 vagas especiais (para PNE e Idoso). As outras 23 vagas se estendem pelo terreno, e possuem demarcação em guia existente.

- A demarcação encontra-se desgastada e o piso deteriorado.
- A sinalização vertical encontra-se em desconformidade quanto ao tipo e altura.

- Executar a manutenção do piso onde estão localizadas as vagas especiais, bem como da demarcação das vagas, conforme item 5.5.2.3.1 da NBR 9050/2021.
- Adequar a sinalização vertical conforme item 5.5.2.3.2 da NBR 9050/2021 (ver figuras 2 e 4), bem como adequar a altura destas, sendo o exigido entre 2,10 e 2,50 m, em relação ao solo, conforme item 5.5.2.3.3, da NBR 9050/2021.

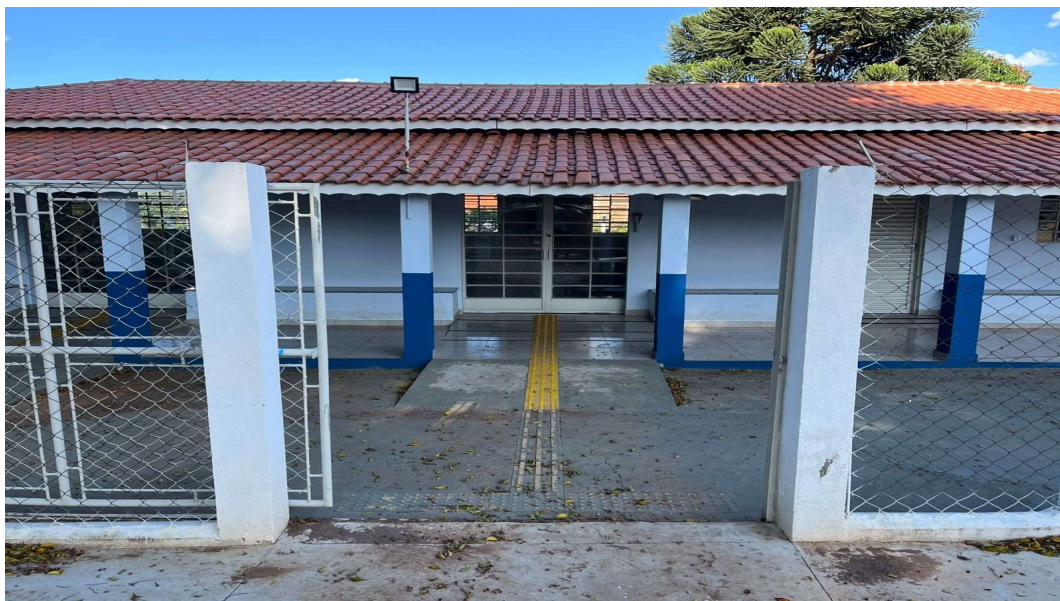
**FOTO 4 – ACESSO PRINCIPAL**

- Conforme mencionado na caracterização da edificação, existe desnível de aproximadamente 0,30 m. no acesso principal. Sendo que o terreno defronte a edificação a varanda o desnível é de aproximadamente 0,15 m, esse acesso foi nivelado por meio de rampas em concreto, com piso cerâmico. No acesso principal da varanda ao interior, foi executado em desconformidade com a NBR 9050/2021, chanfrado em concreto com o objetivo de vencer o desnível. Deve ser executada a reforma da rampa conforme os padrões da norma para conformidade do acesso.

- Devem ser executada rampa, com guias balizadores, guarda – corpos e corrimãos. Dessa maneira, atendendo ao item 6.3 da NBR 9050/2021. Para a situação do local recomendasse a execução da colocação de piso tátil antes do início e final da rampa, atendendo ao disposto no item 6.6 da NBR 9050/2021.

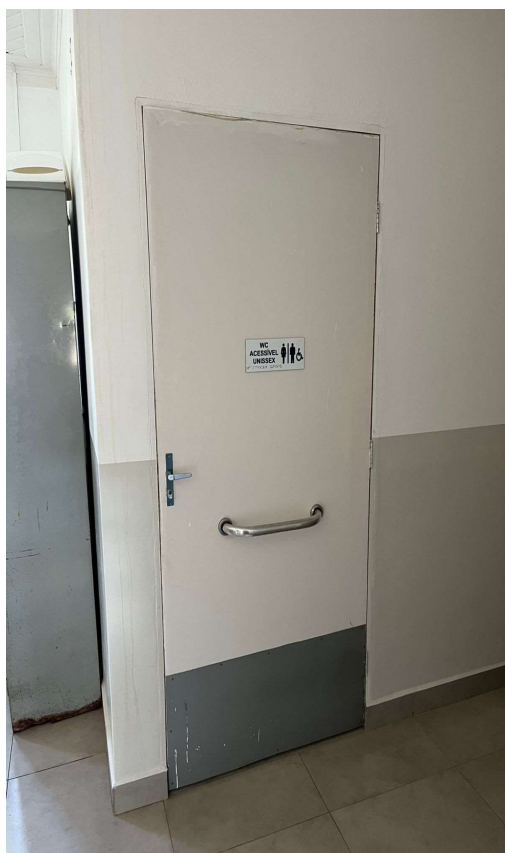
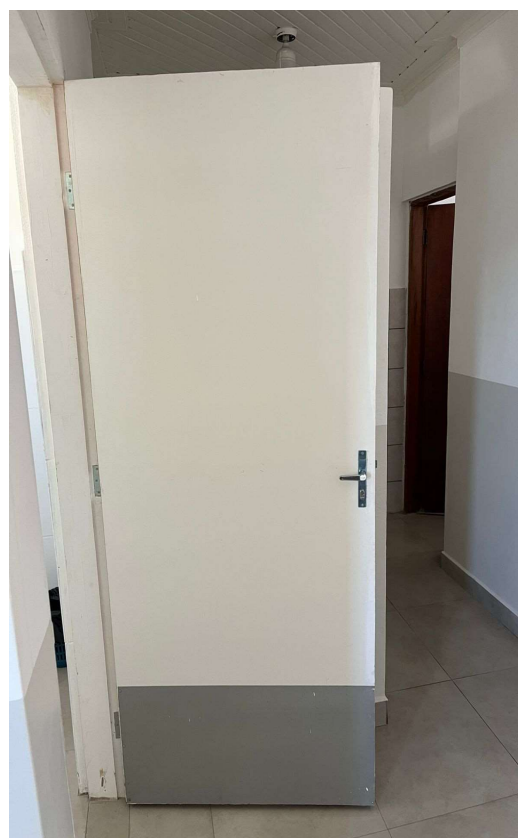
**FOTO 6 e 7 – SINALIZAÇÃO PORTA BANHEIRO PNE EM DESCONFORMIDADE**

- Adequação da sinalização da porta do banheiro PNE, conforme item 5.4.1. Ver o conteúdo da alínea (b) do referido item. “Observamos que a sinalização, quando instalada nas portas, deve ser centralizada, e não pode conter informações táteis. Para complementar a informação instalada na porta, deve existir informação tátil ou sonora, na parede adjacente a ela ou no batente, conforme a Figura 59” (ver figura 6).

- O puxador da porta do banheiro foi instalado do lado de fora, ele deve ser instalado para o lado de dentro (ver fotos 7 e 8).
- A barra perpendicular instalada ao lado da bacia sanitária, foi posicionada em posição diferente da prescrita em norma, devido a existência de uma janela que impossibilita o posicionamento correto (ver foto 9).

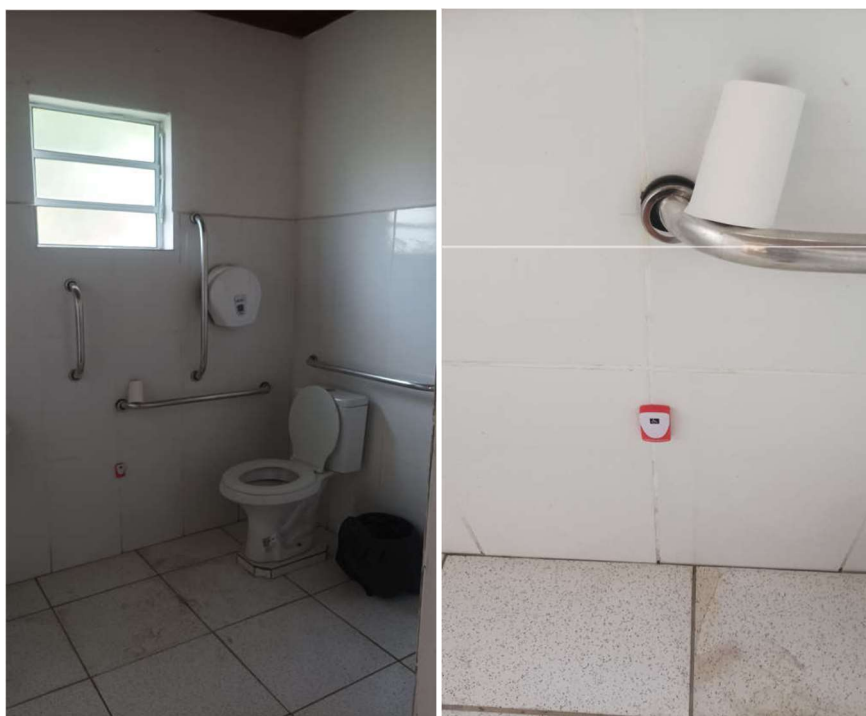
**FOTO 8** – BACIA COM CAIXA ACOPLADA COM ACIONAMENTO DA DESCARGA EM DESCONFORMIDADE. BEM COMO, BARRA PERPENDICULAR NA LATERAL DA BACIA, E PAPELEIRA, EM DESCONFORMIDADE. ALARME DE EMERGÊNCIA NÃO FUNCIONA.

- O acionamento da descarga em caixa acoplada está em desconformidade com a NBR 9050/2021 (ver foto 9). Deve ser trocada a bacia sanitária e a caixa acoplada, dessa maneira, atendendo a norma da NBR 9050/2021.

- Papeleira da bacia sanitária em desconformidade com prescrito na NBR 9050/2021 (ver foto 9). Deve ser relocadas as papeleiras, dessa maneira atendendo a norma da NBR 9050/2021.

- O alarme de emergência não funciona. Deve ser trocado o alarme de emergência, dessa maneira atendendo a norma da NBR 9050/2021.
-
