# **LAUDO TÉCNICO DE ACESSIBILIDADE**

PREFEITURA DO MUNICÍPIO DE VARGEM ABRIL 2024

Local: **EMEI JOSEPHINA PARRO NEGRETTI**

Endereço: RUA EUCLIDES FEDERIGHE, Nº 70 – CENTRO – VARGEM – SP

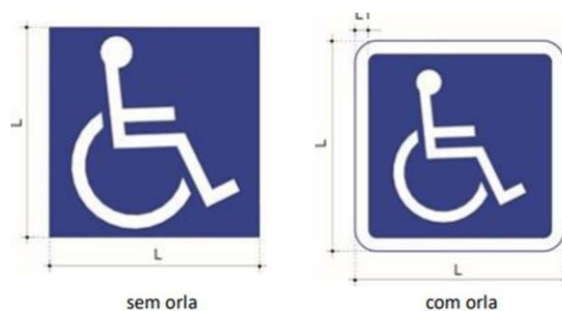
FIGURA 4 - SÍMBOLO INTERNACIONAL DE ACESSO (SIA)

- Deve ser demarcada com a marca delimitadora de estacionamento regulamentado e com o Símbolo Internacional de Acesso – SIA devendo sempre estar voltado para o lado direito. Nos casos em que é necessário dar contraste com o pavimento deve ser utilizado o SIA com orla.

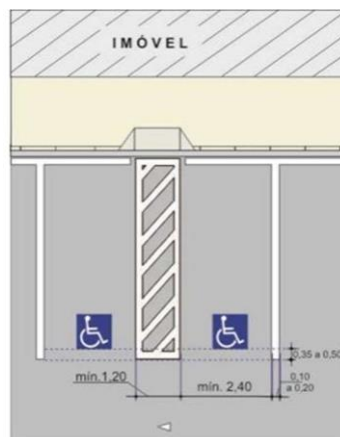
FIGURA 5 – SINALIZAÇÃO VAGA PERPENDICULAR

- A vaga, quando perpendicular, deve ter comprimento mínimo de 5,0m e largura mínima de 2,40m. O Símbolo Internacional de Acesso - SIA deve ser locado conforme demonstrado na figura 5:

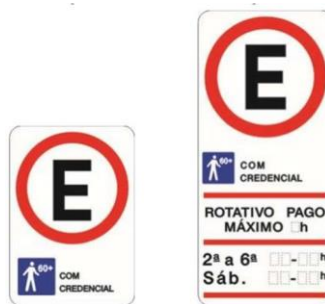
- Fica a critério do órgão ou entidade de trânsito com circunscrição sobre a via o uso do sinal vertical de regulamentação R-6b - “Estacionamento Regulamentado”, com o Símbolo Idoso e com a mensagem “COM CREDENCIAL” conforme desenho da Figura 10, podendo ser acrescentadas informações, conforme exemplo da Figura 11.

FIGURA 10 E 11 – MODELOS DE SINALIZAÇÃO VERTICAL DE VAGAS DE ESTACIONAMENTO DE VEÍCULOS DESTINADOS A IDOSOS, CONFORME RESOLUÇÃO 965/2022.

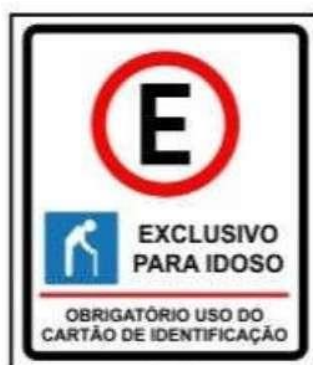
**FIGURA 4** – MODELO DE SINALIZAÇÃO VERTICAL DA VAGA PARA IDOSO (Fonte: <https://www.americanas.com.br/produto/1445319807/placa-de-sinalizacao-ho-estacionamento-vaga-idoso-e-modelismo#&gid=1&pid=1>).

- ☐ Executar a manutenção da demarcação das vagas especiais, conforme item 5.5.2.3.1 da NBR 9050/2021 (ver figuras 2 à 4).
- ☐ Executar a demarcação e sinalização especiais das vagas no estacionamento da frente, conforme item 5.5.2.3.1 da NBR 9050/2021 (ver figuras 2 à 4).

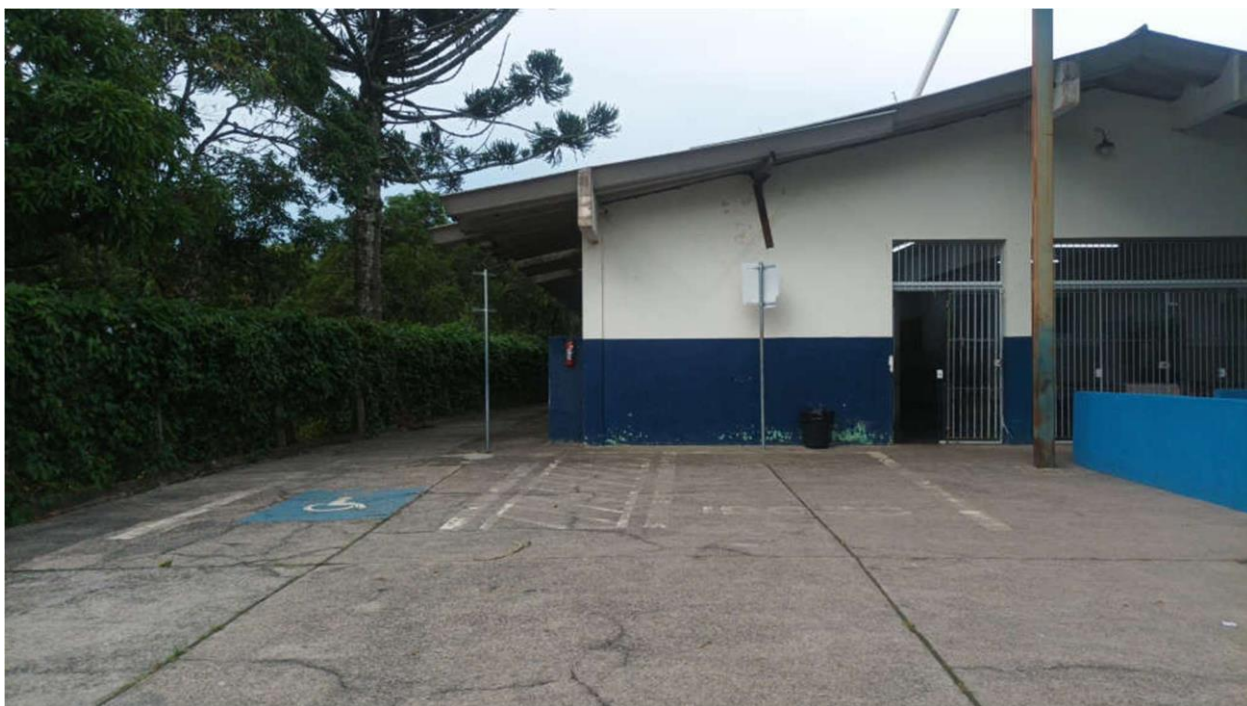
O estacionamento dos fundos atende aos requisitos quanto ao número mínimo de vagas especiais e à localização das mesmas. A demarcação das vagas encontram-se desgastadas, e a sinalização vertical deteriorada. Por outro lado, o estacionamento da frente não reserva vagas especiais e, portanto, não atende ao número mínimo necessário.

- ☐ A demarcação encontra-se desgastada, e sinalização vertical deteriorada (verfoto 2).
- ☐ Não possui reserva de vagas especiais no estacionamento da frente.

**FOTO 2** – VAGAS ESPECIAIS COM DEMARCAÇÕES DESGASTADAS E SINALIZAÇÕES DETERIORADAS (Fonte: Tobias Soares Bádue).

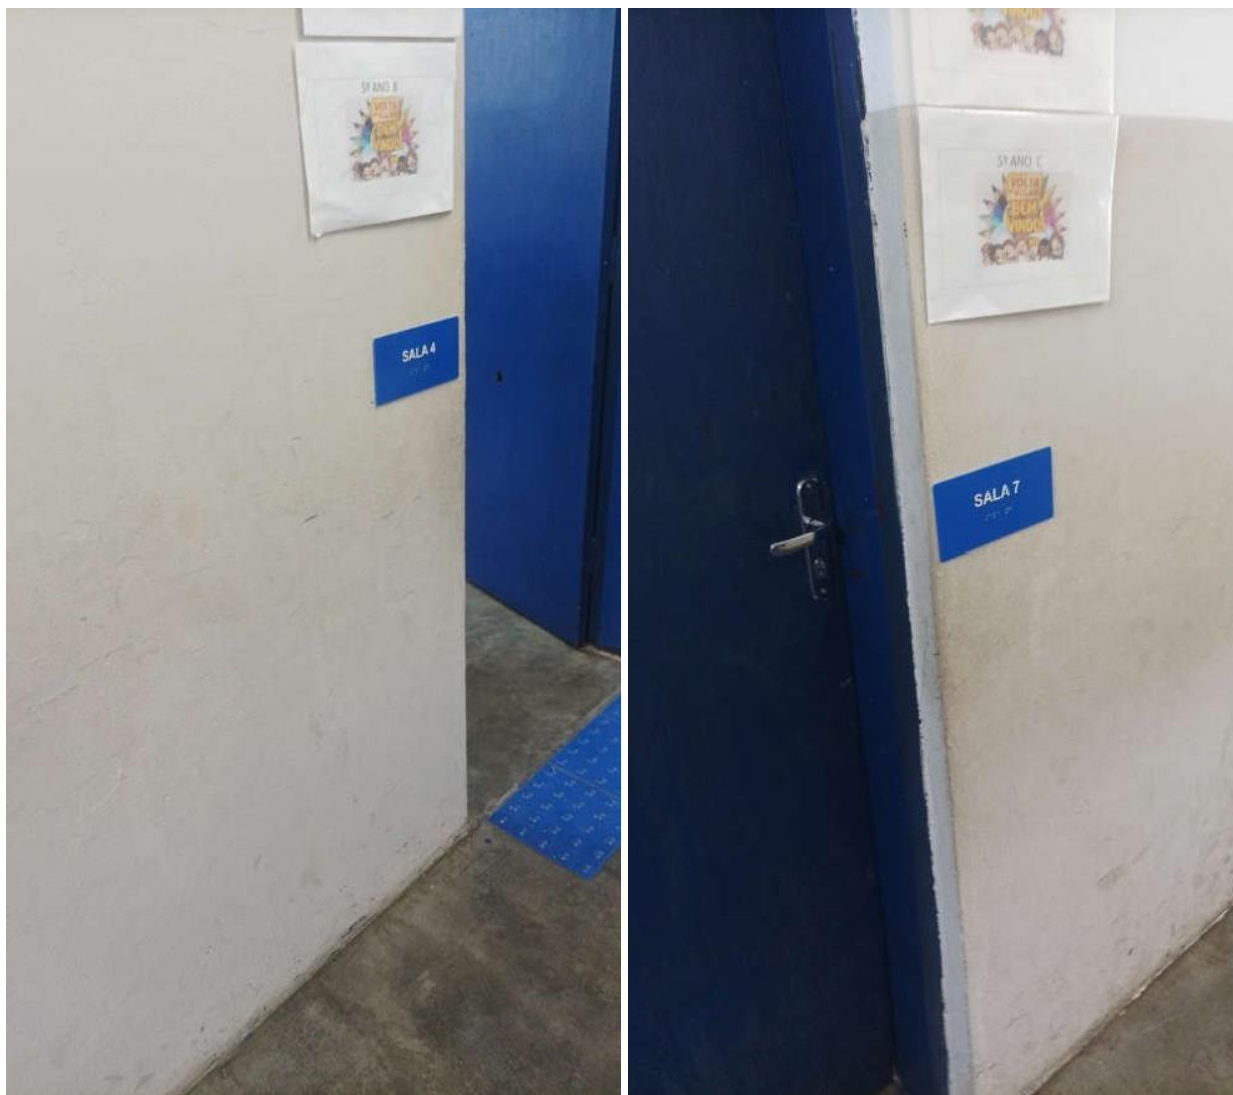
Possui a sinalização de portas e passagens. Quanto a sinalização informativa e direcional das entradas e saídas acessíveis, bem como, planos e mapas acessíveis, informamos que além da sinalização aplicada o edifício dispõe de acessibilidade receptiva.

**FOTOS 3 E 4 – SINALIZAÇÃO DAS PORTAS E PASSAGENS** (Fonte: Tobias Soares Bádue).

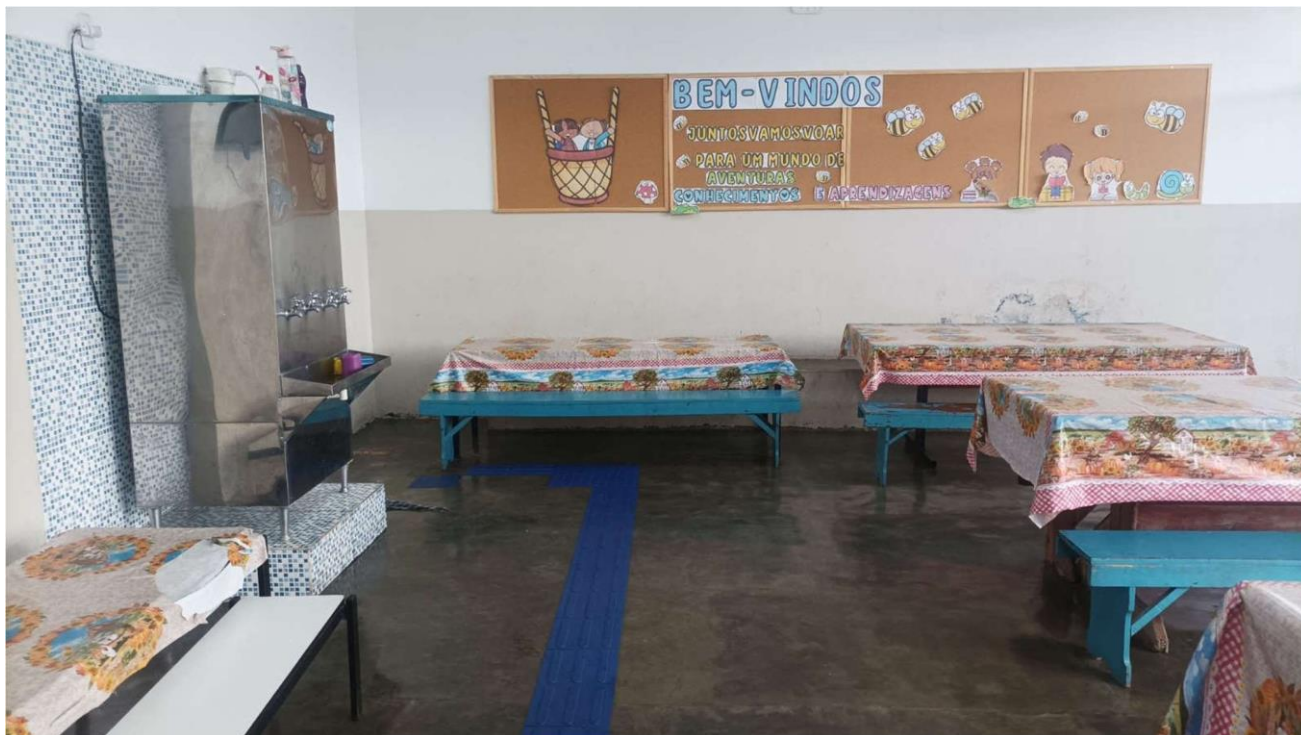
**FOTOS 5** – PISO TÁTIL DIRECIONAL, E PISO TÁTIL DE ALERTA FORA DA ROTA DE ACESSO AO BEBEDOURO. (Fonte: Tobias Soares Bádue).

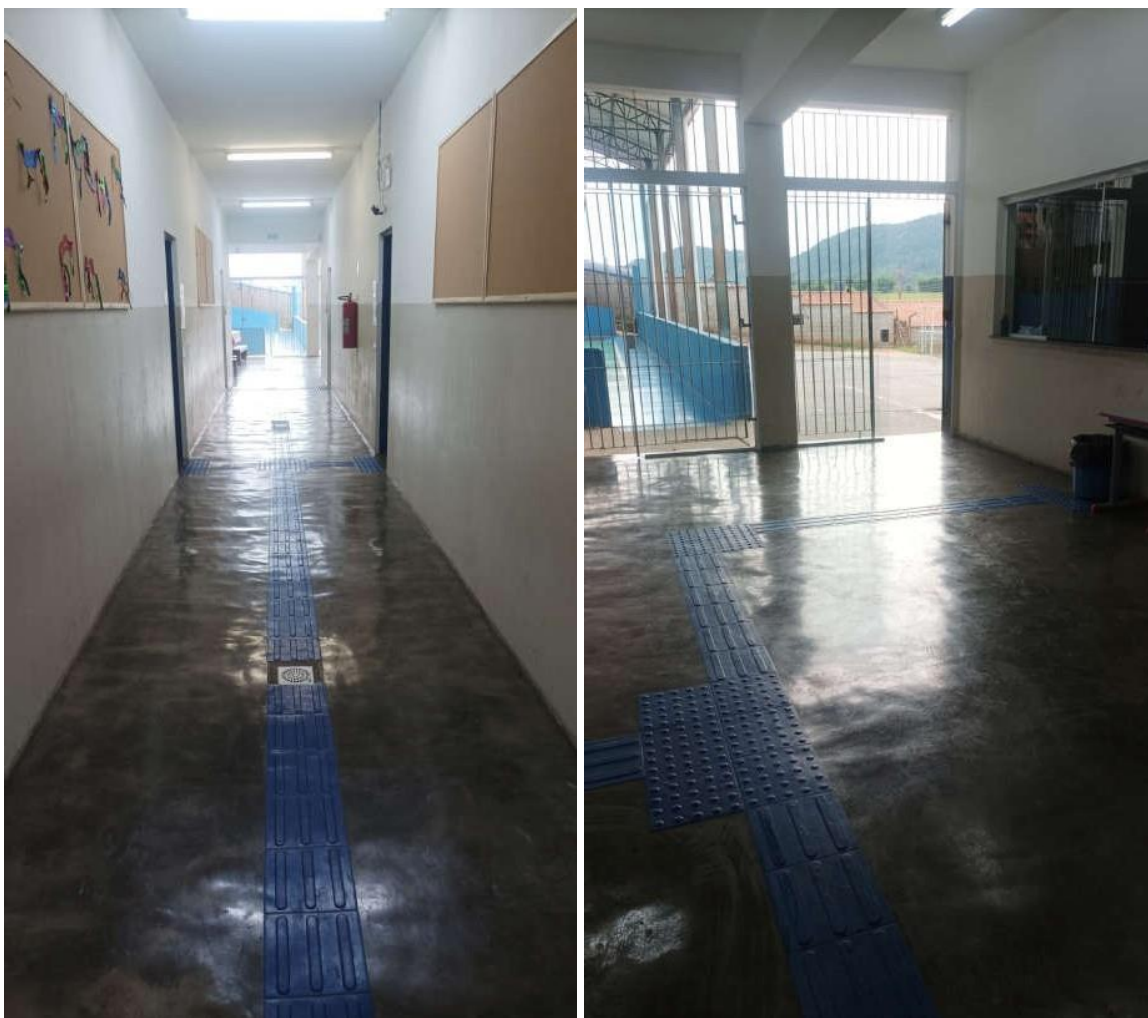
**FOTOS 6 E 7 – PISO TÁTIL DIRECIONAL, E PISO TÁTIL DE FALTANDO PEÇAS, RALO OBSTRUINDO A ROTA E INEXISTÊNCIA DE ROTA PARA A QUADRA.**  
(Fonte: Tobias Soares Bádue)

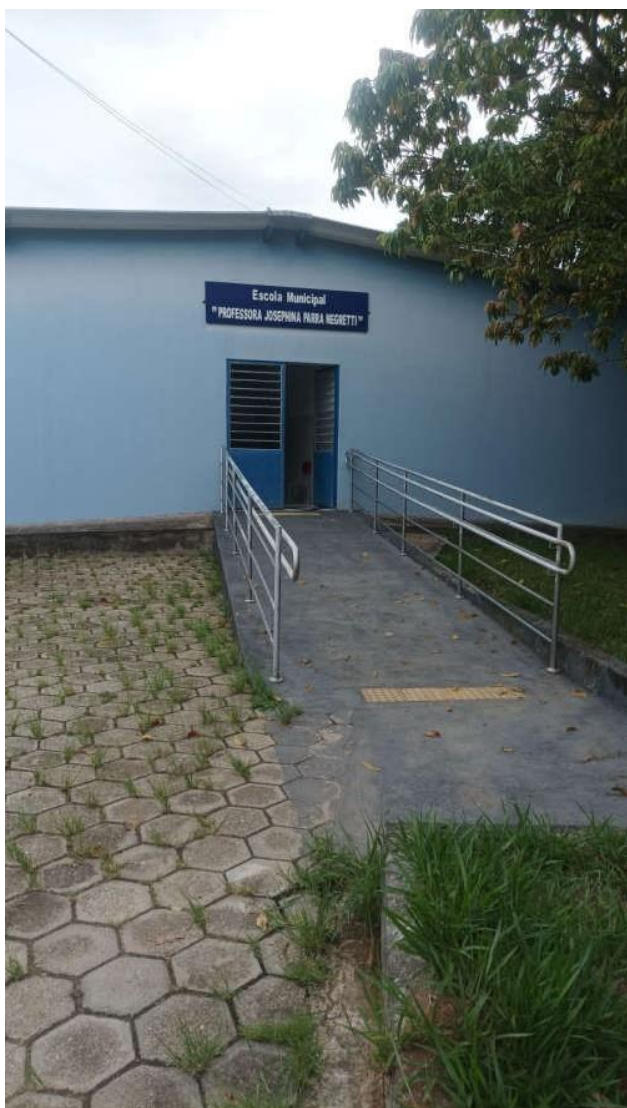
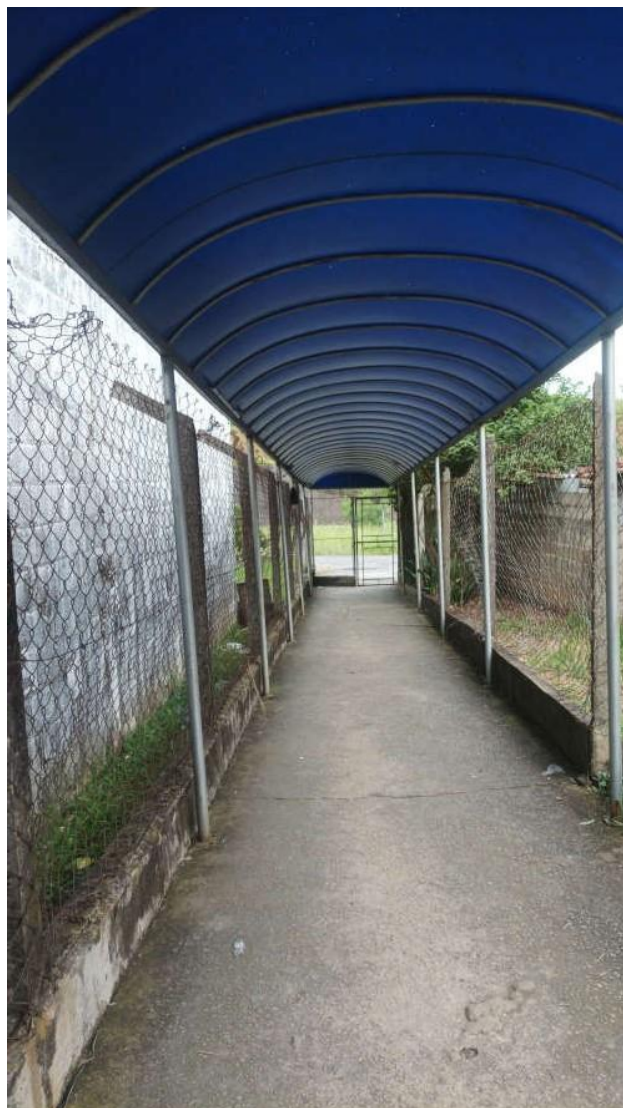
- ❑ Quanto ao acesso principal pela frente do imóvel, a transposição de nível só oferece uma opção, que é por meio de rampa. Devendo oferecer uma segunda alternativa de transposição para que o acesso seja considerado acessível (ver foto 8).

**FOTOS 8 E 9** – RAMPA COM PISO TÁTIL DE ALERTA EM DESCONFORMIDADE  
(Fonte: Tobias Soares Bádue).

- ☐ Execução de guarda corpos, corrimãos e guias de balizamento em toda extensão da rampa, conforme item 6.6.3 e 6.9 da NBR 9050/2021 (ver figuras 12 e 13).
- ☐ Correção da inclinação da rampa, seguindo item 6.6.2.1 em que as rampas devem ter inclinação de acordo com os limites estabelecidos na Tabela 6 da NBR 9050/2021 (ver tabela 1). Para inclinação entre 6,25 % e 8,33 %, é recomendado criar áreas de descanso (6.5.) nos patamares, a cada 50 m de percurso. Em reformas, quando esgotadas as possibilidades de soluções que atendam integralmente à Tabela 6, podem ser utilizadas inclinações superiores a 8,33 % (1:12) até 12,5 % (1:8), conforme Tabela 7 (ver tabela 2).

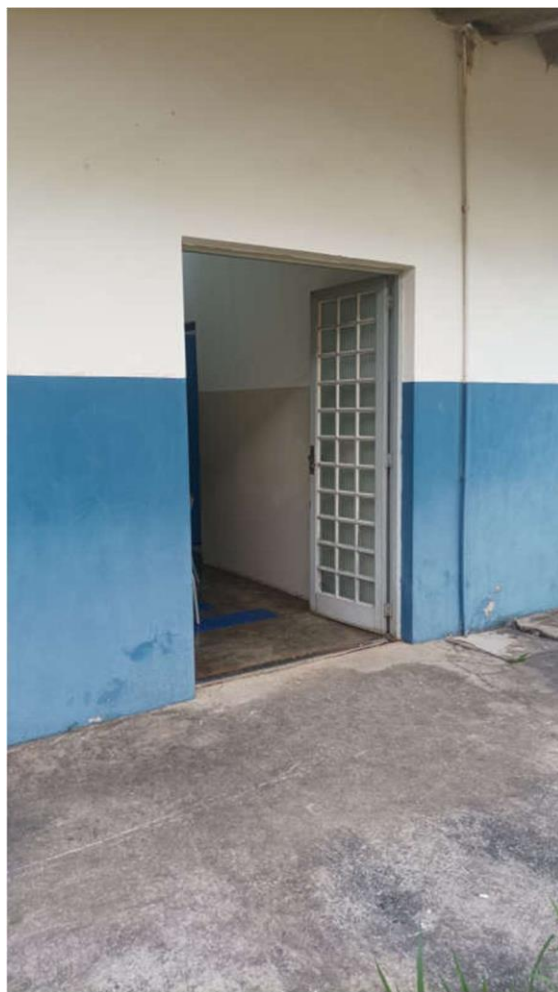
**FOTO 10** – DESNÍVEL EM ACESSO A  
ÁREA EXTERNA EM  
DESCONFORMIDADE. (Fonte: Tobias  
Soares Bádue).

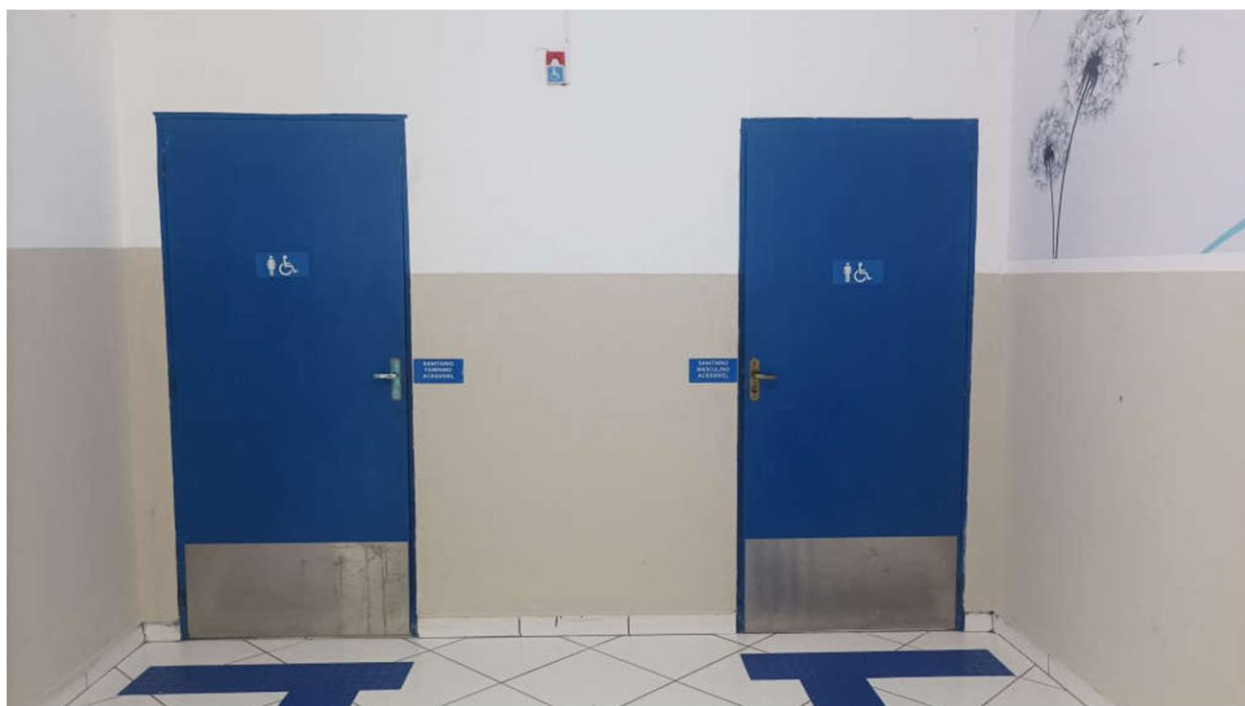
**FOTOS 11 E 12 – PORTA DOS BANHEIROS ACESSÍVEIS DE ACESSO INDEPENDENTE. DETALHE VER SINALIZAÇÃO PODOTÁTIL A SER REMOVIDA (Fonte: Tobias Soares Bádue).**

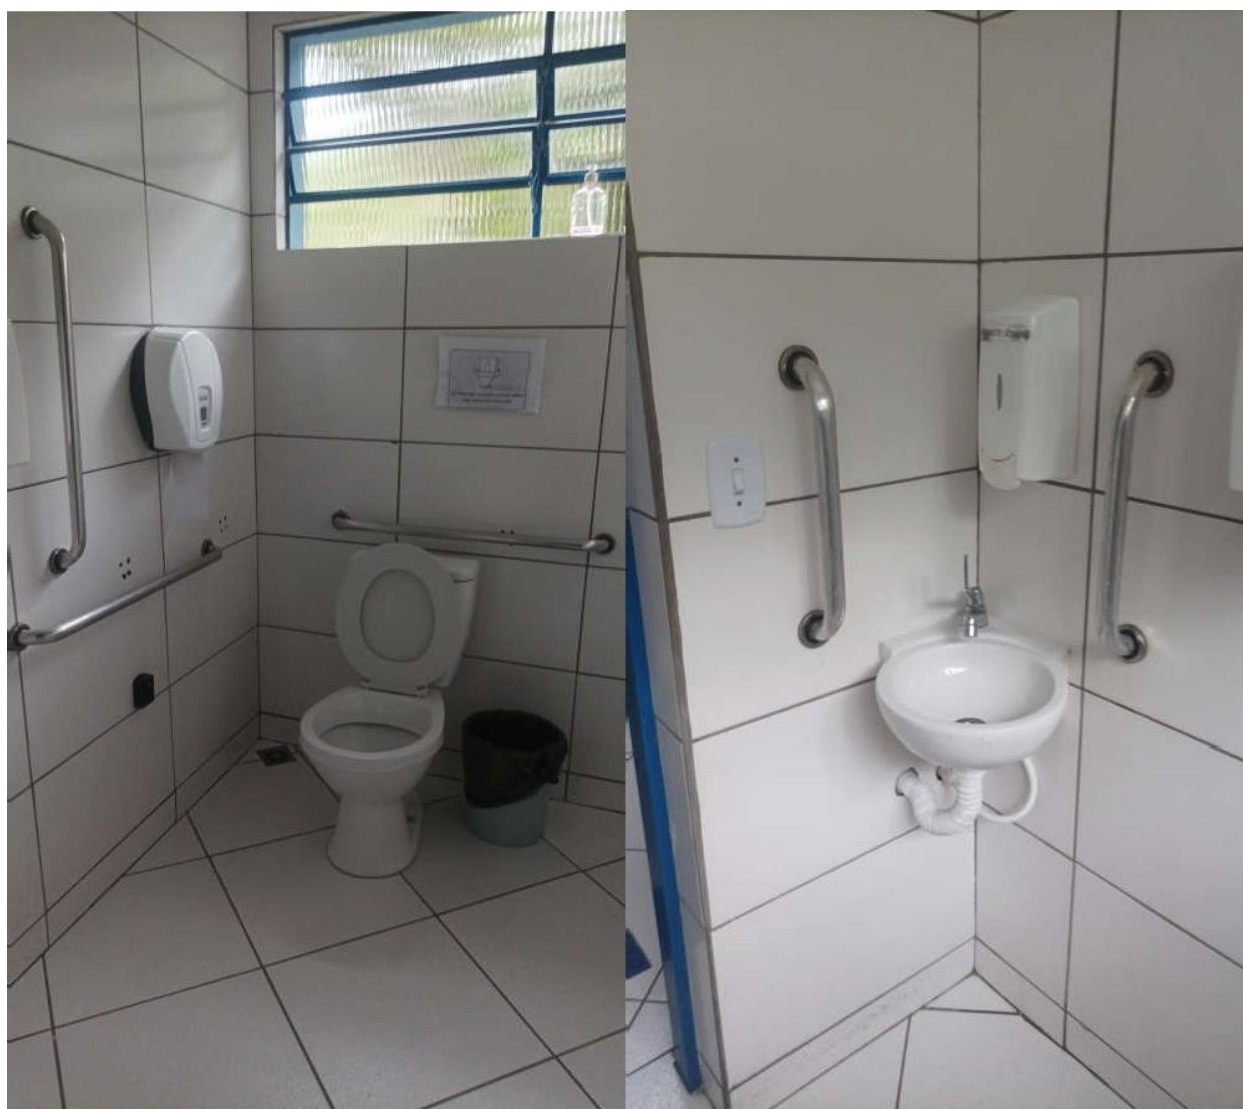
**FOTOS 13 E 14** – INTERNA PADRÃO DOS BANHEIROS BACIA E LAVATÓRIO COM AS DEVIDAS BARRAS, PAPELEIRAS, SABONETEIRA E TOALHEIRO (Fonte: Tobias Soares Bádue).

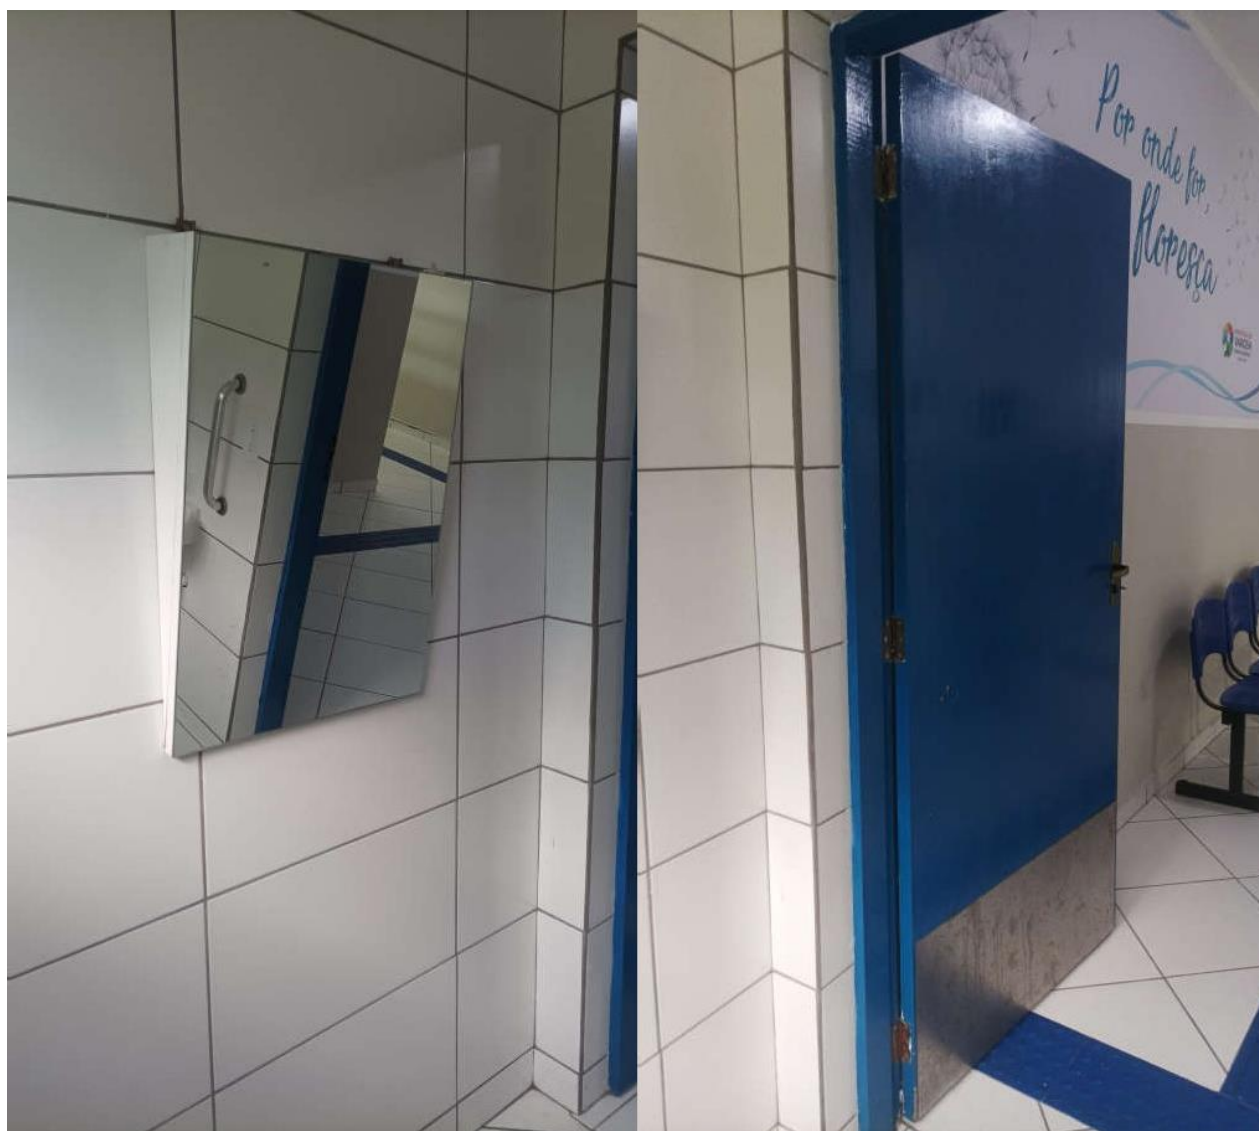
**FOTOS 15 E 16** – INTERNA PADRÃO DOS BANHEIROS ESPELHO, FALTANDO A INSTALAÇÃO DE CABIDE E PORTA OBJETOS. E PORTA SEM O PUXADOR INTERNO (Fonte: Tobias Soares Bádue).

- ❑ Instalação de puxador horizontal, no lado oposto ao da abertura da porta, associado à maçaneta, conforme especificado em 6.11.2.7 (ver Figura 14).

- ❑ Prever a instalação de cabide e porta objetos, conforme os itens 7.11.13 e 7.11.14 e figura 121 da NBR 9050/2021. Os mesmos devem ser instalados a 0,80 a 1,20 (m) do piso acabado. O porta objetos deve ser instalado em local que não interfira nas áreas de transferência e manobra, e deve ter profundidade máxima de 0,25 m, não pode ter cantos agudos e superfícies cortantes ou abrasivas; não é recomendável a instalação do mesmo atrás da portas (ver figura15).

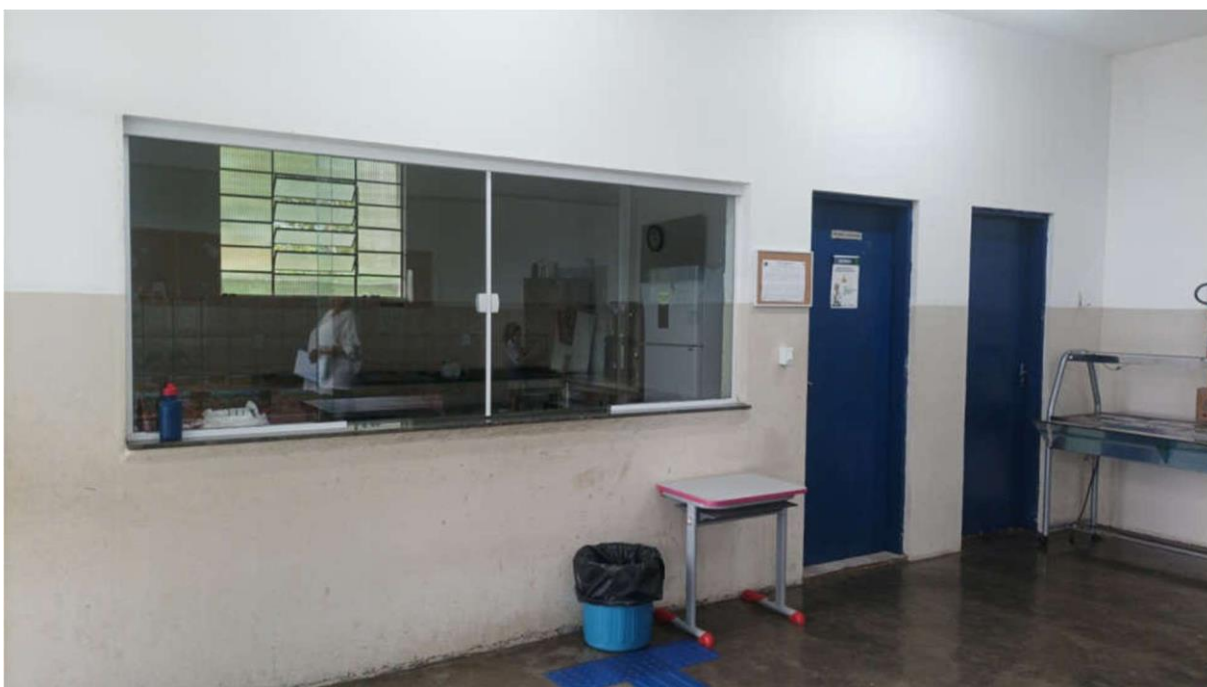
- ☐ As mesas de atendimento não atendem ao disposto na legislação.
- ☐ O local onde é servido a refeição e o buffet existente não possui passapratos.
- ☐ Sinalização de espaço para P.C.R. nas mesas do refeitório.
- ☐ Relógio de ponto de funcionários fora da faixa de alcance acessível.

**FOTO 17** – LOCAL ONDE SÃO SERVIDAS AS REFEIÇÕES E BUFFET SEM PASSA PRATOS (Fonte: Tobias Soares Bádue).

- ☐ Deve possuir superfície de apoio para bandeja ou similares entre 0,75 m. e 0,85 m. do piso acabado.
- ☐ Deve ser garantida circulação adjacente de no mínimo 0,90 m., conforme figura 135 da NBR (ver figura 16).

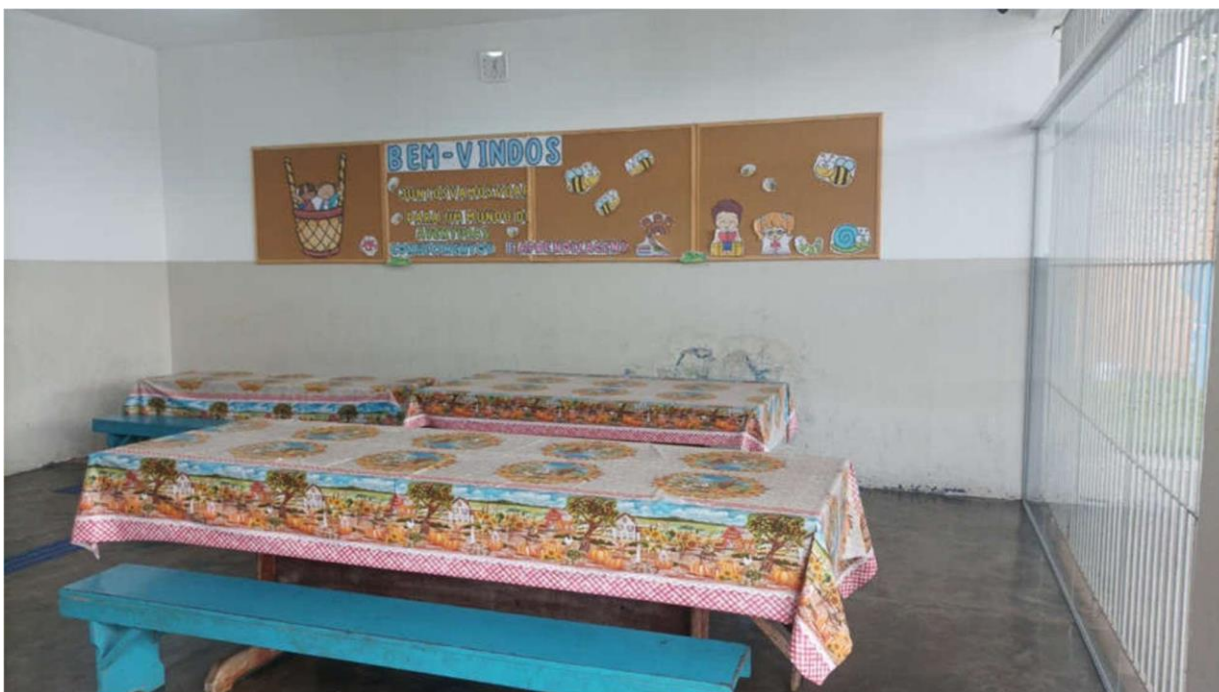
**FOTO 18** – MESA NO REFEITÓRIO SEM SINALIZAÇÃO PARA P.C.R. (Fonte: Tobias Soares Bádue).

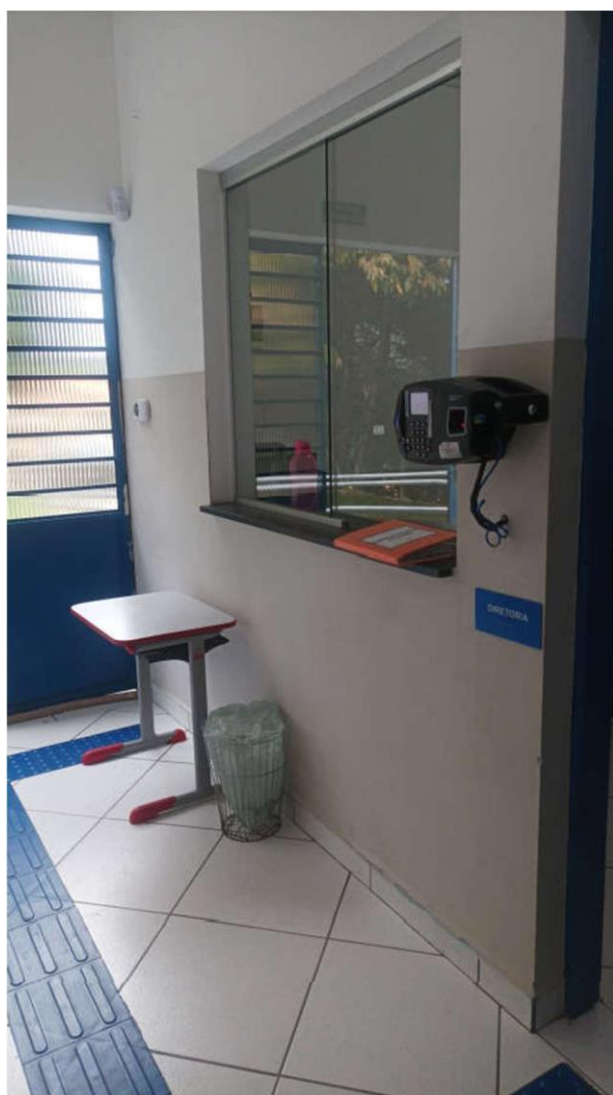
**FOTO 19** – RELÓGIO DE PONTO DE FUNCIONÁRIOS FORA DA FAIXA DE ALCANCE ACESSÍVEL (Fonte: Tobias Soares Bádue).
