LAUDO TÉCNICO DE ACESSIBILIDADE

**Prefeitura Municipal de Vargem-SP
Agosto 2024**

Local: EMEI APARECIDA DE LOURDES BORELLI

Endereço: RUA FIORAVANTE RESTIVO, Nº 185 – CENTRO – VARGEM / SP

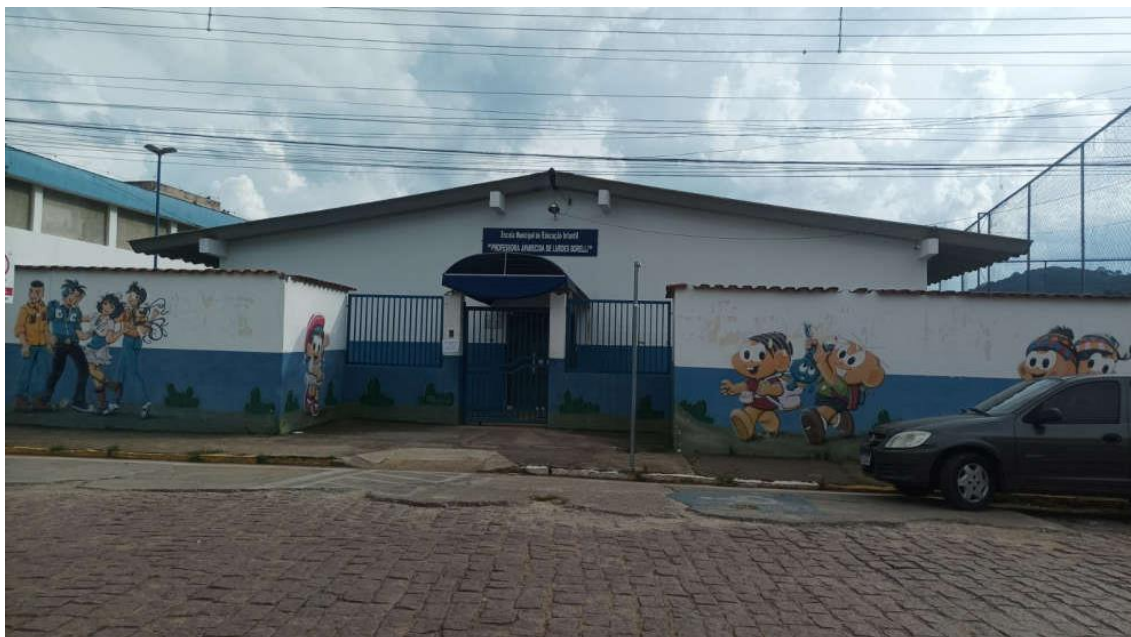
FOTO 1 – FACHADA PRINCIPAL

O terreno ocupado pela edificação que abriga a EMEI APARECIDA DE LOURDES BORELLI Á RUA FIORAVANTE RESTIVO, faz frente e é acessado pela Rua Fioravante Restivo, Vargem. A edificação ocupada por único pavimento. O acesso principal ao imóvel, e que serve ao público em geral, é nivelado com a área externa. Não possui estacionamento, mas possui vagas especiais demarcadas da frente da edificação.

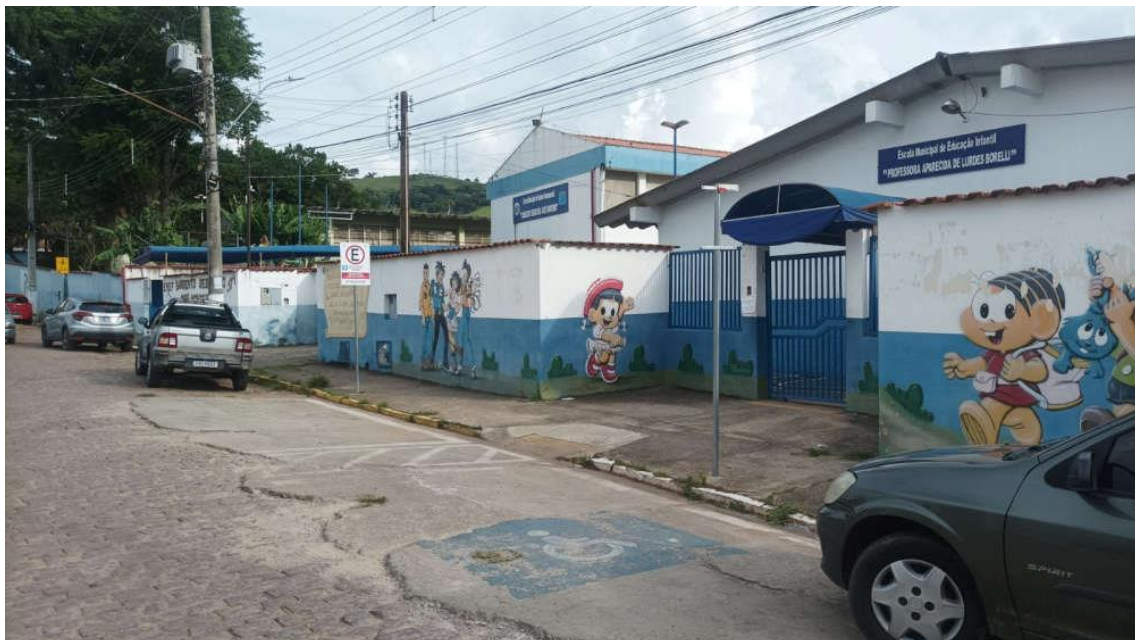
Não há estacionamentos no local, porém há 2 vagas especiais na via em frente a edificação, sendo 1 PNE e 1 para idoso e são compartilhadas com a escola ao lado (EMEF Sargento Sebastião José Monteiro).

FOTO 2 – ESTACIONAMENTO EXISTENTE

- A demarcação encontra-se desgastada e o piso deteriorado.
- A sinalização vertical encontra-se em desconformidade quanto ao tipo e altura.
- As calçadas existentes possuem revestimento de piso adequado, e dimensões adequadas. Não existe faixa de travessia de pedestres.
- Seguem requisitos que não são atendidos na circulação externa e travessia de pedestres.
- Inexistência de acesso acessível da calçada ao lado oposto a edificação.
- Inexistência da faixa de travessia.
- Inexistência de sinalização de trânsito em relação a travessia de pedestres e área escolar.

- Executar a manutenção do piso onde estão locadas as vagas especiais, bem como da demarcação das vagas, e colocação da placa de sinalização vertical que foi removida, conforme item 5.5.2.3.1 da NBR 9050/2021.
- Conforme características do local recomenda-se a execução de faixa de travessia de pedestres e a adequação dos rebaixamentos das guias seguindo a redução de percurso de travessia (ver figura 6), ou ainda, a execução de faixa de travessia elevada (ver figura 7), pois do modo que o rebaixamento de guia foi executado em frente à escola, interfere na faixa livre de circulação da calçada.
- Deverão ser previstas as sinalizações de trânsito em relação à travessia de pedestres e área escolar.

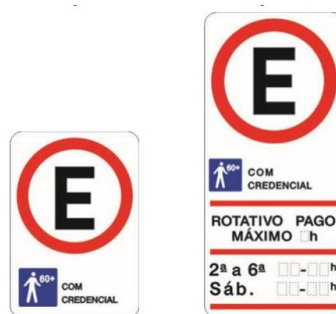
- Fica a critério do órgão ou entidade de trânsito com circunscrição sobre a via o uso do sinal vertical de regulamentação R-6b - “Estacionamento Regulamentado”, com o Símbolo Idoso e com a mensagem “COM CREDENCIAL” conforme desenho da Figura 10, podendo ser acrescentadas informações, conforme exemplo da Figura 11.

FIGURA 10 E 11 – MODELOS DE SINALIZAÇÃO VERTICAL DE VAGAS DE ESTACIONAMENTO DE VEÍCULOS DESTINADOS A IDOSOS, CONFORME RESOLUÇÃO 965/2022.

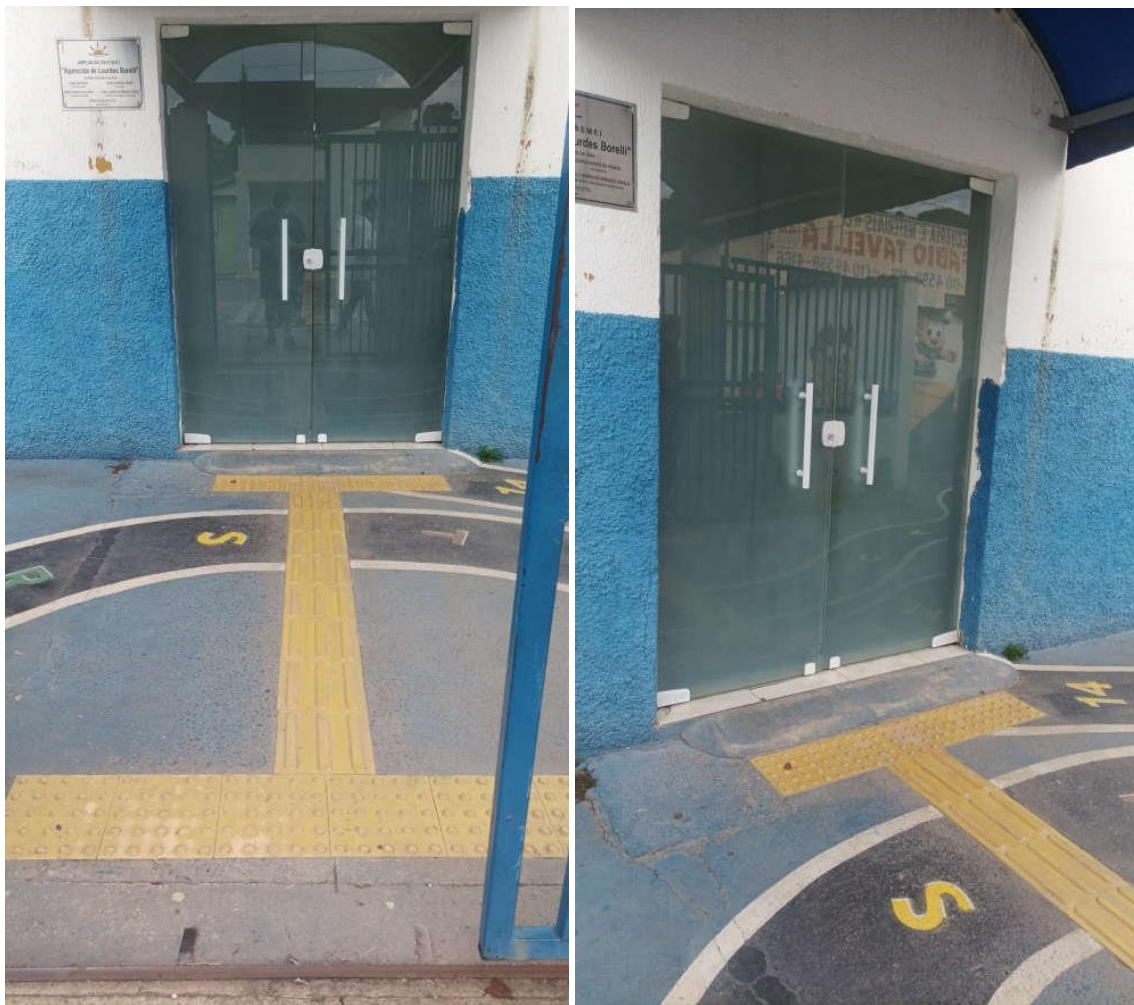
Não existem rampas e escadas no local. Conforme seção anterior deve ser executada rampa para tratativa do desnível existente no acesso principal (ver fotos 3 e 4), atendendo o disposto no item 6.3 da NBR 9050/2021. **Deverá ser executada rampa para tratativa do desnível existente no acesso principal.**

FOTO 3 – CORREÇÃO DE DESNÍVEL EM DESCONFORMIDADE

- Tratativa adotada para o desnível existente na porta de acesso em desconformidade com a NBR.
- Rota acessível em desconformidade e obstruída nos fundos da edificação.
- O piso tátil direcional instalado, em alguns trechos, encontra-se em desconformidade com a NBR 9050/2021, uma vez que o mesmo é recomendado no sentido do deslocamento das pessoas, quando da ausência ou descontinuidade de linha-guia identificável, em ambientes internos ou externos, para indicar caminhos preferenciais de circulação (ver foto 6).
- O piso tátil de alerta instalado na transposição de portas no mesmo nível não é indicado pela NBR 9050/2021.
- Sinalização de portas e passagens dos banheiros acessíveis em desconformidade.

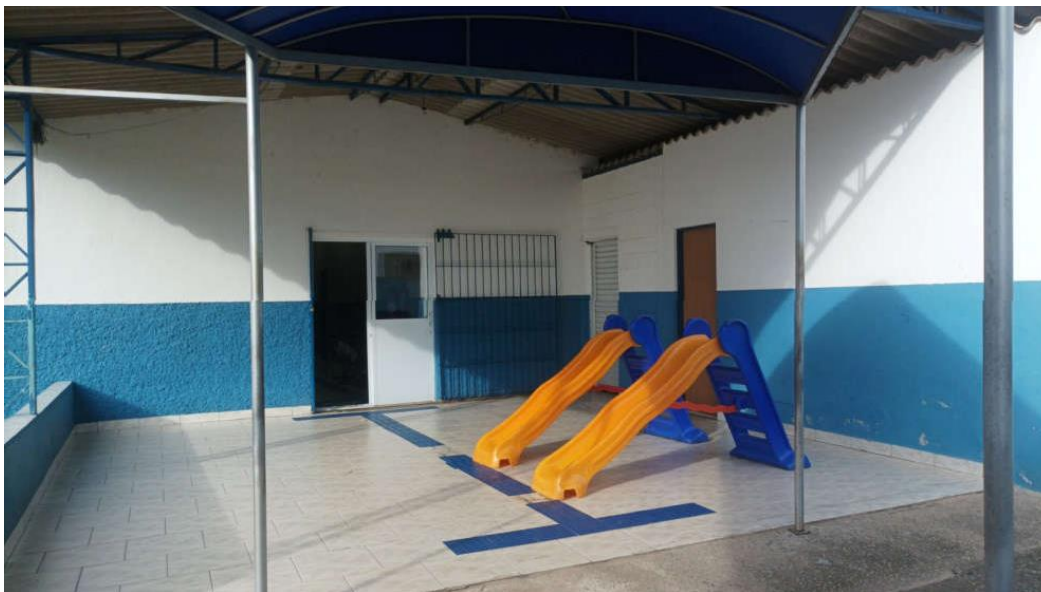
O acesso e a circulação na edificação, não são garantidos por meio de rota acessível.

FOTO 4 – ROTA ACESSÍVEL OBSTRUÍDA

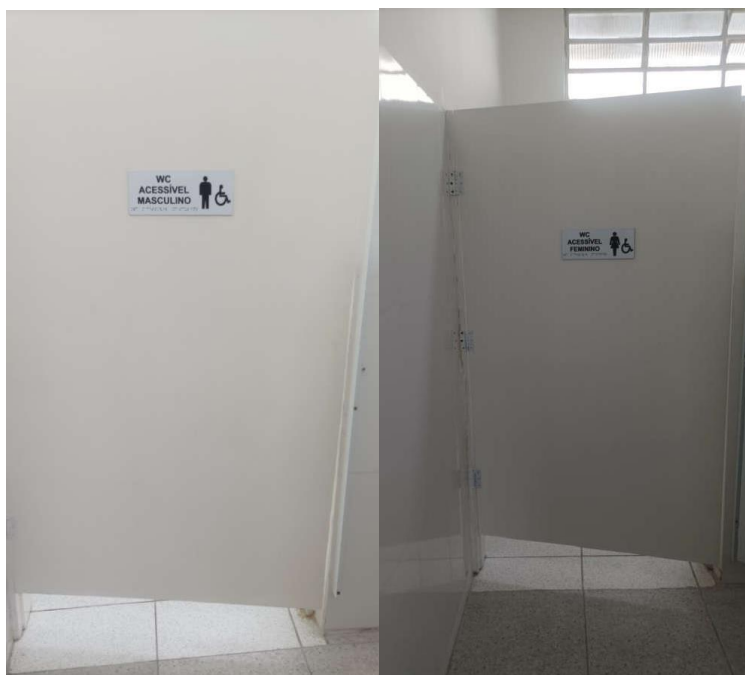
FOTO 5 – SINALIZAÇÃO DE PORTAS EM DESCONFORMIDADE

- Os elementos de sinalização essenciais devem ser instalados nos sanitários, banheiros, vestiários e acessos verticais;
- Adequação do piso tátil.

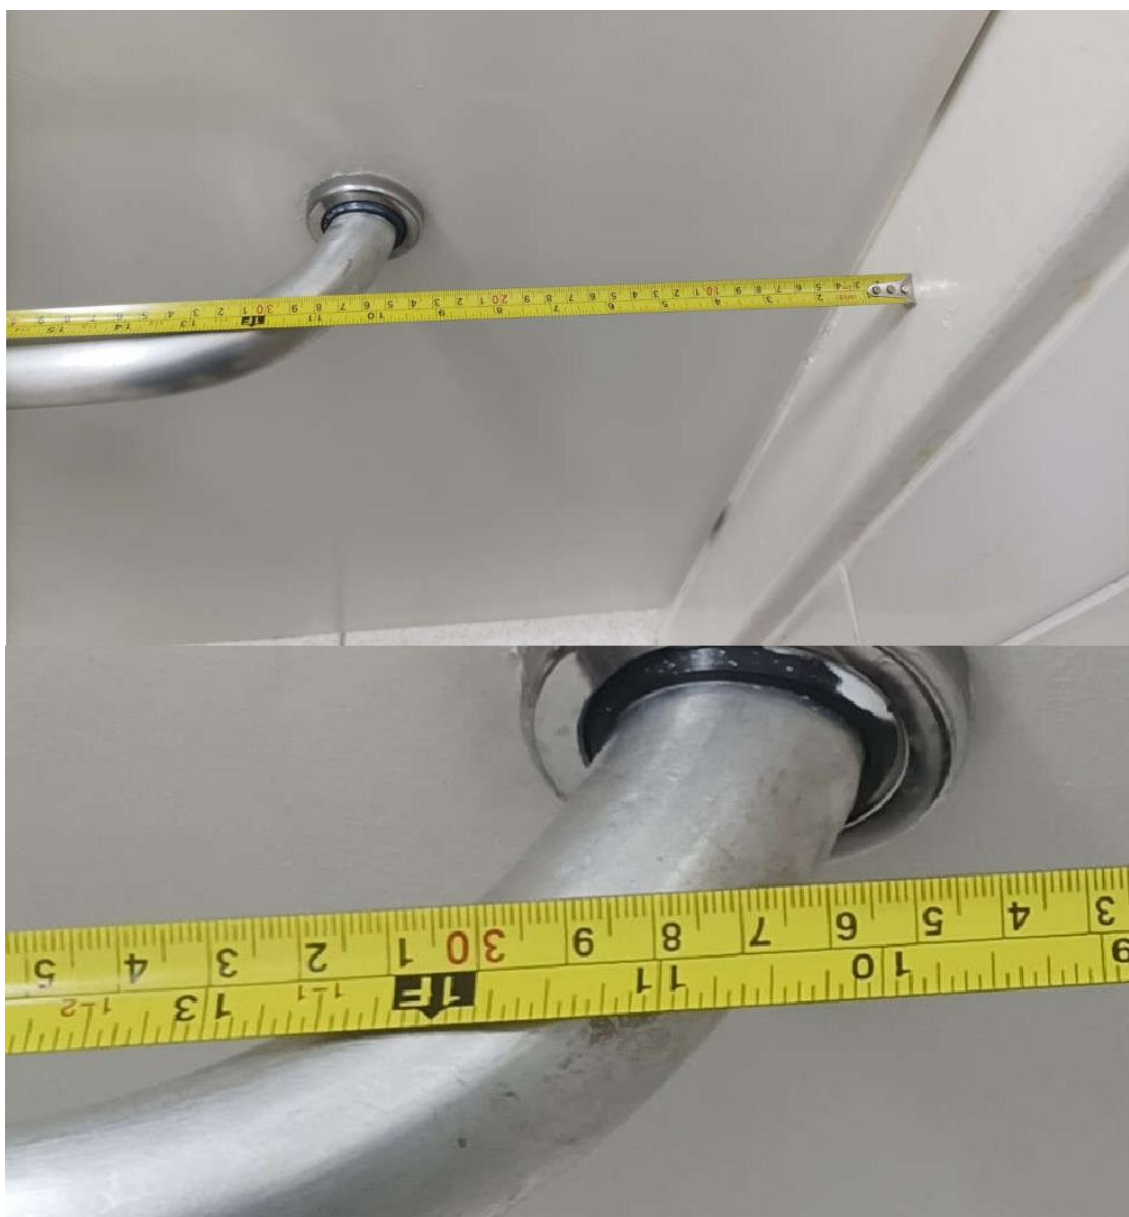
Os boxes sanitários acessíveis atendem aos principais requisitos exigidos pela norma. Porém alguns existem alguns pontos a serem observados.

FOTO 6 – PUXADORES EM DESCONFORMIDADE

- Adequar o posicionamento dos puxadores horizontais nas portas dos boxes sanitários acessíveis, conforme item 7.5, alínea (f) da NBR 9050/2021. Também prever a colocação de maçanetas e travador em alavanca, conforme item 4.6.6 da NBR.
- Instalar torneiras nos lavatórios dos boxes sanitários acessíveis, torneiras com acionamento por alavancas, conforme item 7.8.2 da NBR 9050/2021.

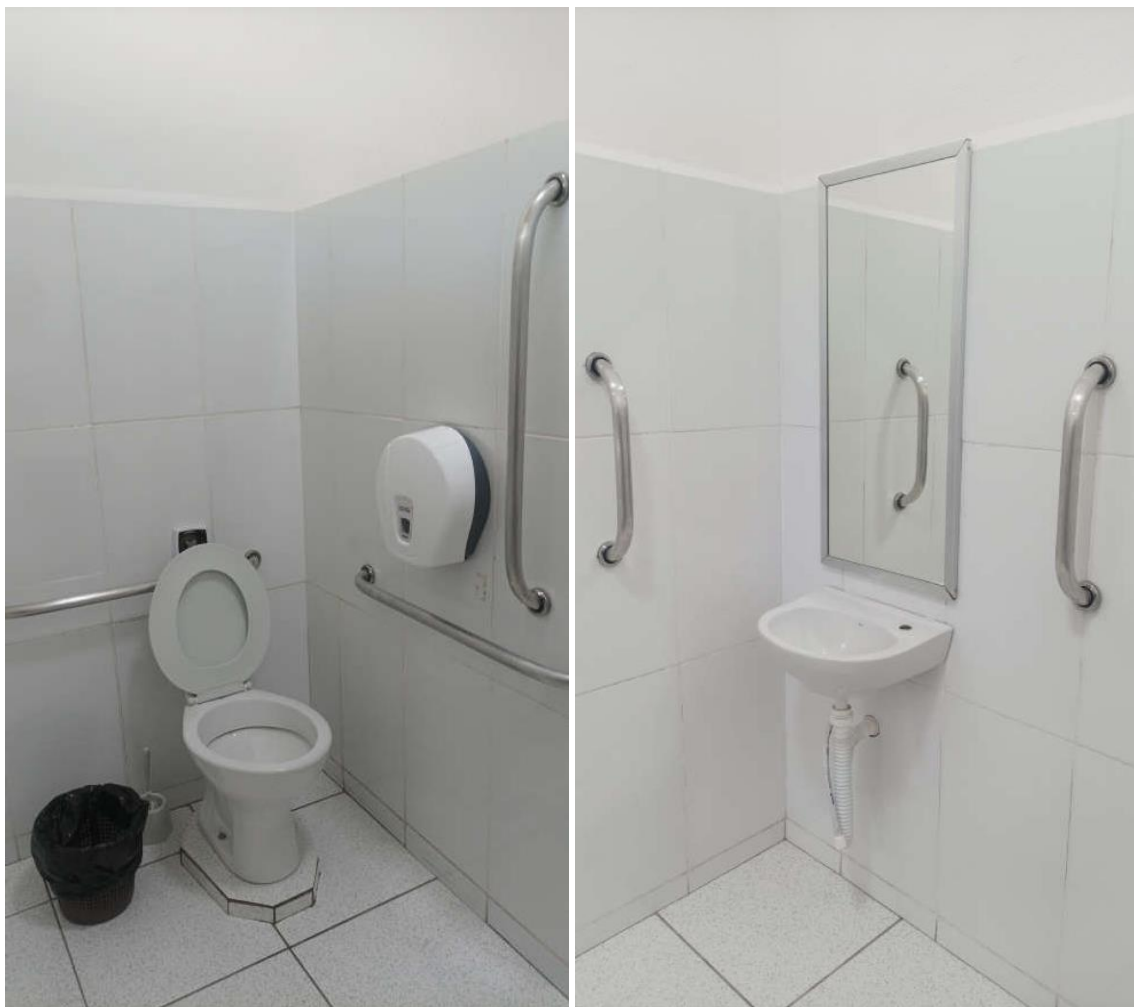
FOTO 7 – SANITÁRIO ACESSÍVEL – VISTA GERAL

- Prever a colocação dos acabamentos nas válvulas de descargas nos boxes sanitários acessíveis, atendendo ao item 7.7.3.1 da NBR 9050/2021.
- Prever a instalação de cabide, porta objetos, saboneteira e toalheiro, conforme modelo da figura 15, nos boxes sanitários acessíveis.
- Prever a instalação completa do sistema de alarme de emergência, atendendo ao disposto no item 5.6.4.1 da NBR 9050/2021, bem como observando todos os detalhes em relação a instalação conforme seção 5.6 da referida norma.
- Prever a execução de banheiro acessível de acesso independente em rota acessível. Conforme disposições da NBR 9050/2021, ilustradas nas figuras a seguir.
