LAUDO TÉCNICO DE ACESSIBILIDADE

Prefeitura Municipal de Vargem-SP
Agosto 2024

Local: CRECHE LUCAS MORBIDELLI CACIANI

Endereço: AV. NOSSA SENHORA DE FÁTIMA S/Nº - CENTRO – CARGEM - SP

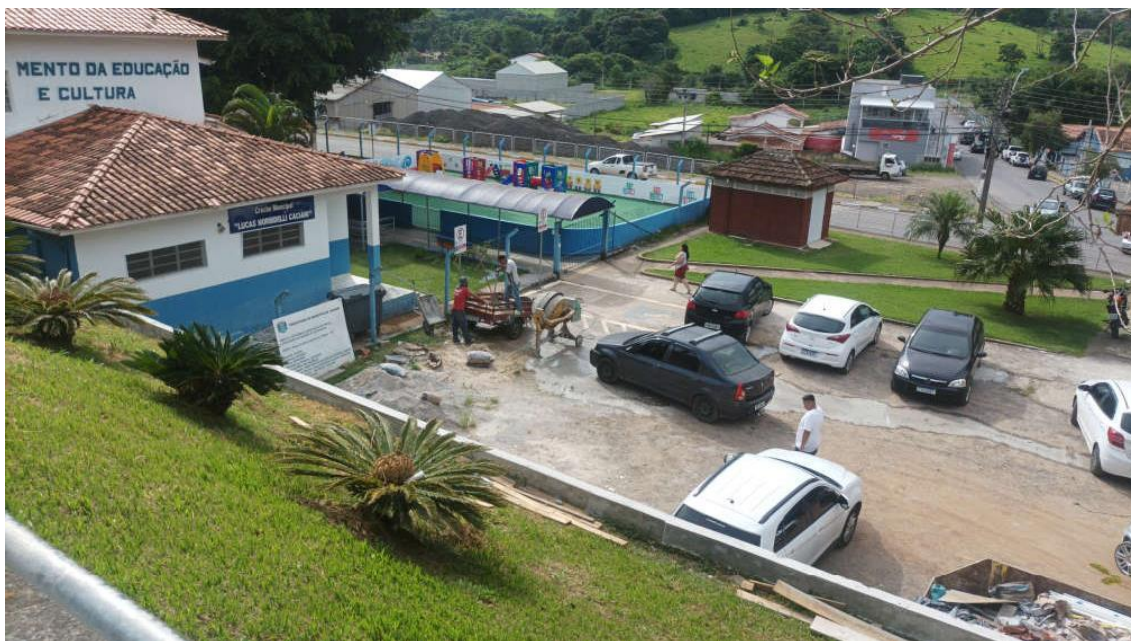
O terreno ocupado pela edificação que abriga a Creche Lucas Morbidelli Caciani, faz frente e é acessado pela Av. Nossa Senhora de Fátima. A edificação ocupada por único pavimento, se divide em 4 blocos e área externa para espaço recreacional. O acesso principal ao imóvel, e que serve ao público em geral, é nivelado com a área externa, onde se localiza estacionamento.

FOTO 1 – FACHADA PRINCIPAL

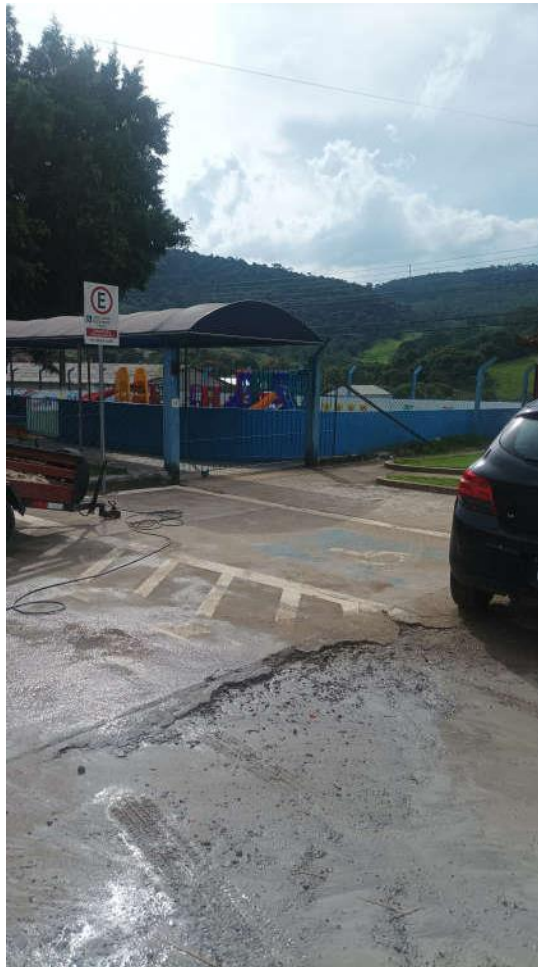
Possui estacionamento com acesso livre, na frente do estabelecimento, sendo que o mesmo possui 2 vagas especiais demarcadas (PNE e Idoso), e cerca de 10 vagas comuns não demarcadas, porém na prática os veículos param em sentido oposto ao das vagas demarcadas, dessa maneira impossibilitando o uso das vagas. Além disso, o piso encontra-se deteriorado e a

demarcação das vagas desgastadas. Na ocasião da vistoria a vaga reservada a Idosos, estava sendo utilizada como apoio de obra de reforma do entorno. Possivelmente, por essa ocasião houve alteração na dinâmica de funcionamento da área destinada a estacionamento de veículos.

FOTO 2 – ESTACIONAMENTO EXISTENTE

- Executar a manutenção do piso onde estão locadas as vagas especiais, bem como da demarcação das vagas, conforme item 5.5.2.3.1 da NBR 9050/2021).
- Conforme características do local recomenda-se a execução de redução de faixa de pedestres elevada, conforme item 6.12.7 da NBR (ver figura 6), a faixa deve mudar de localização garantindo o acesso em calçadas com faixa de circulação. Desse modo, a faixa de travessia de pedestres existente deve ser removida, e deverá ser executada a faixa elevada de travessia de pedestres onde hoje existe uma lombada (ver foto 3).
- Deverão ser previstas as sinalizações de trânsito em relação à travessia de pedestres e área escolar.

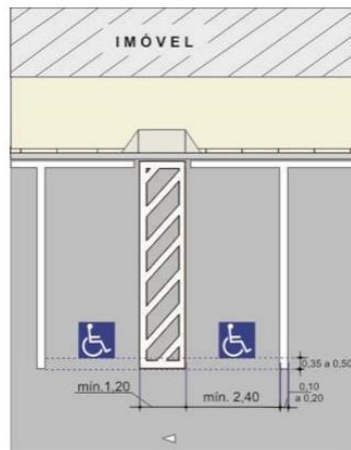
FIGURA 5 – SINALIZAÇÃO VAGA PERPENDICULAR

- A vaga, quando perpendicular, deve ter comprimento mínimo de 5,0m e largura mínima de 2,40m. O Símbolo Internacional de Acesso - SIA deve ser locado conforme demonstrado na figura 5:

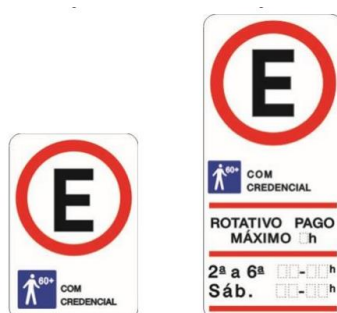
FIGURA 10 E 11 – MODELOS DE SINALIZAÇÃO VERTICAL DE VAGAS DE ESTACIONAMENTO DE VEÍCULOS DESTINADOS A IDOSOS, CONFORME RESOLUÇÃO 965/2022.

- Fica a critério do órgão ou entidade de trânsito com circunscrição sobre a via o uso do sinal vertical de regulamentação R-6b - “Estacionamento Regulamentado”, com o Símbolo Idoso e com a mensagem “COM CREDENCIAL” conforme desenho da Figura 10, podendo ser acrescentadas informações, conforme exemplo da Figura 11.

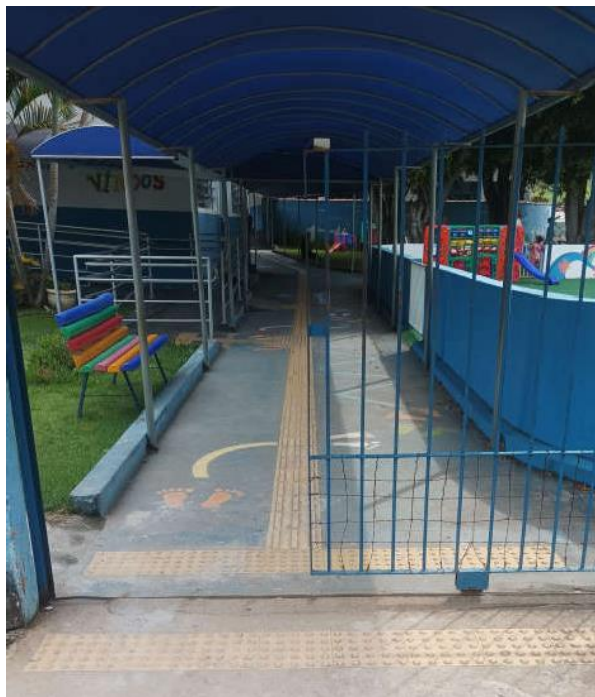
No local existe uma rampa externa que faz interligação entre os blocos das edificações com largura inferior a 5% (ver foto 15). Outra rampa externa, com largura inferior a 5%, que garante acesso as salas de aula no bloco de edificação aos fundos do imóvel (ver foto 12). Também existe outra rampa com inclinação superior a 5%, e que garante o acesso da área externa ao bloco de edificação, onde se localiza a cozinha, refeitório, atividades administrativas e salas de aula (ver foto 6). Está área também é acessada pela cozinha, por meio de outra rampa com inclinação superior a 5% e escada com 3 degraus, esse acesso é restrito (ver foto 16).

FOTO 3 – ACESSO PRINCIPAL A EDIFICAÇÃO E RAMPA EXTERNA COM INCLINAÇÃO SUPERIOR A 5%

- Os guarda corpos e corrimãos existentes não atendem as observações quanto a resistência e rigidez (ver foto 18).
- As escadas e rampa com inclinação superior a 5%, não possuem guia de balizamento (ver fotos 7 à 9 e 16 e 17).
- Escadas e rampa com inclinação superior a 5%, não possuem guarda corpo e corrimão (ver fotos 16 e 17).
- A sinalização tátil nos corrimãos é somente em braille, sendo que também deve ser prevista a sinalização em relevo dos caracteres, além disso, algumas placas se soltaram dos corrimãos outras estão se soltando (ver foto 19).
- A escadas e degraus não possuem sinalizações visuais.

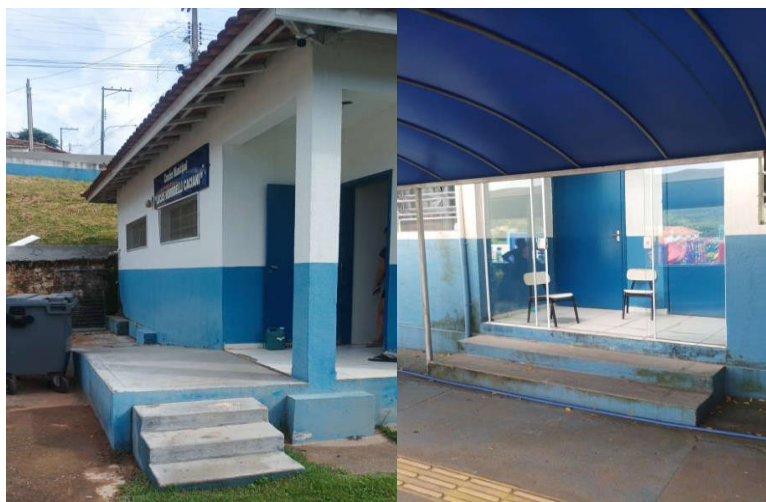
FOTO 4 – DEGRAUS DE ACESSO A AREA DA COZINHA

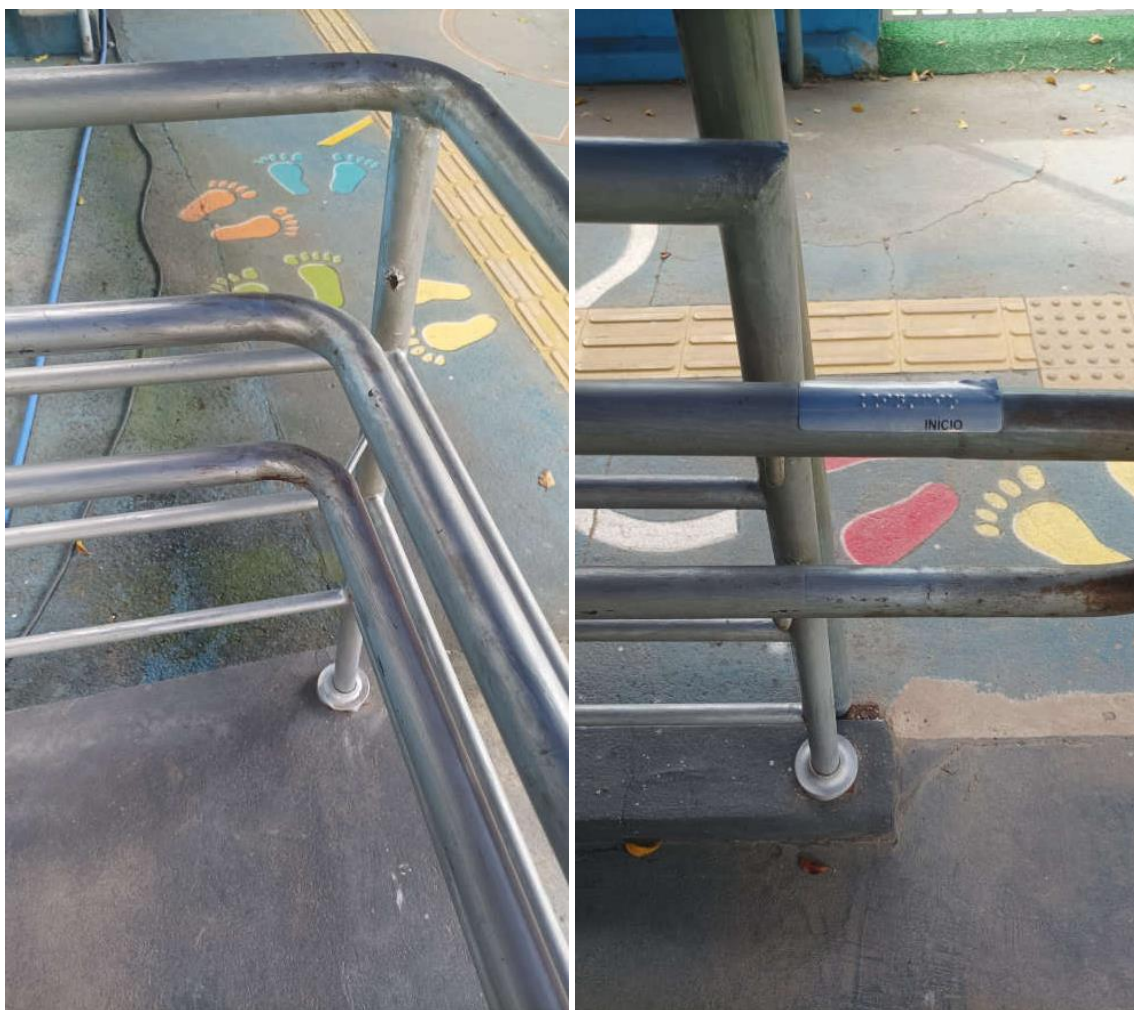
FOTO 5 E 6 – GUARDA CORPO DETERIORADO

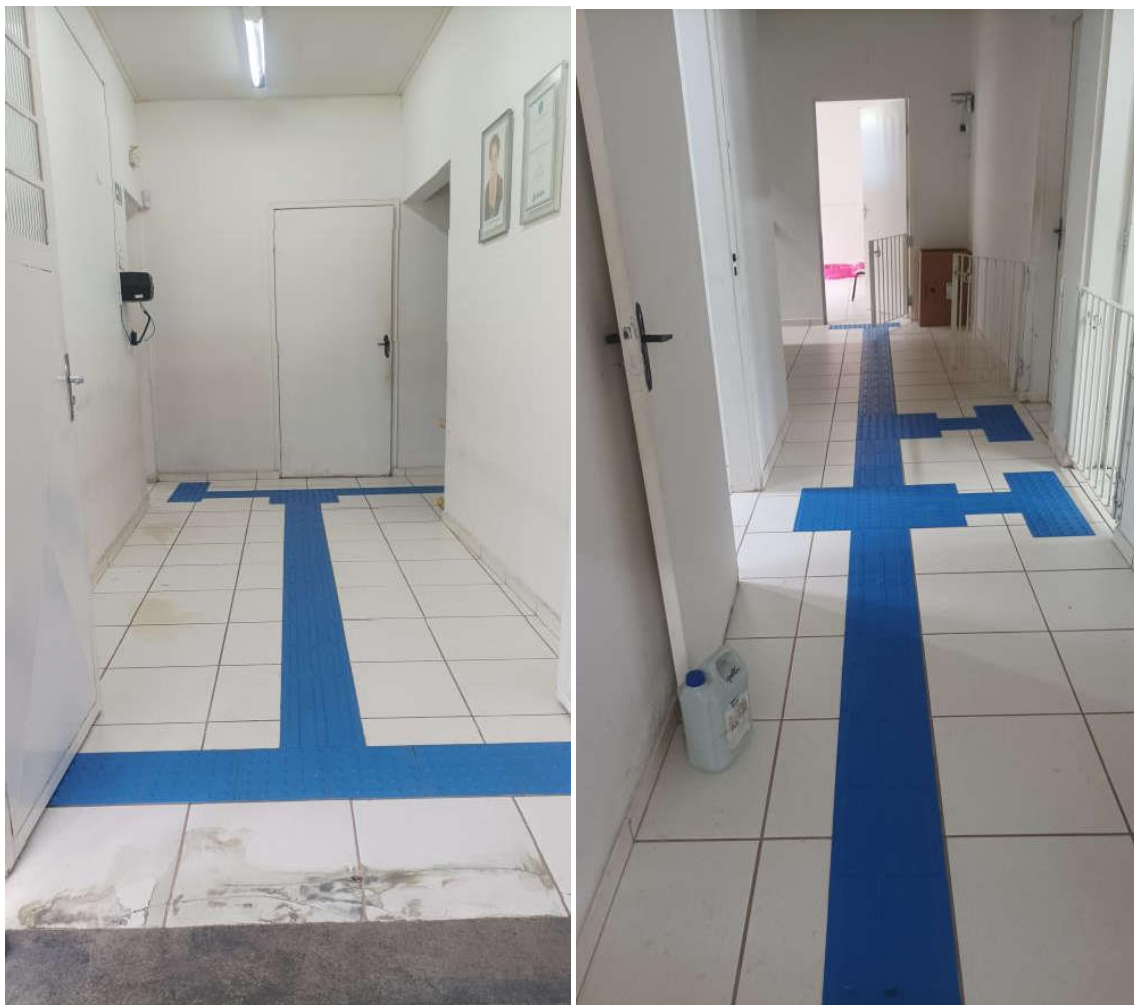
FOTO 7 e 8 – PISO TÁTIL DE ALERTA E PISO TÁTIL DE ALERTA EM DESCONFORMIDADE (FONTE: INGRID DA SILVA PEREIRA)

- Remoção de piso tátil direcional instalado que encontra se em desconformidade com a NBR 9050/2015 (ver fotos 4, 5 e 11).
- Remoção de piso tátil de alerta instalado na transposição de portas em desconformidade com a NBR 9050/2015 (ver fotos 4, 5 e 11).

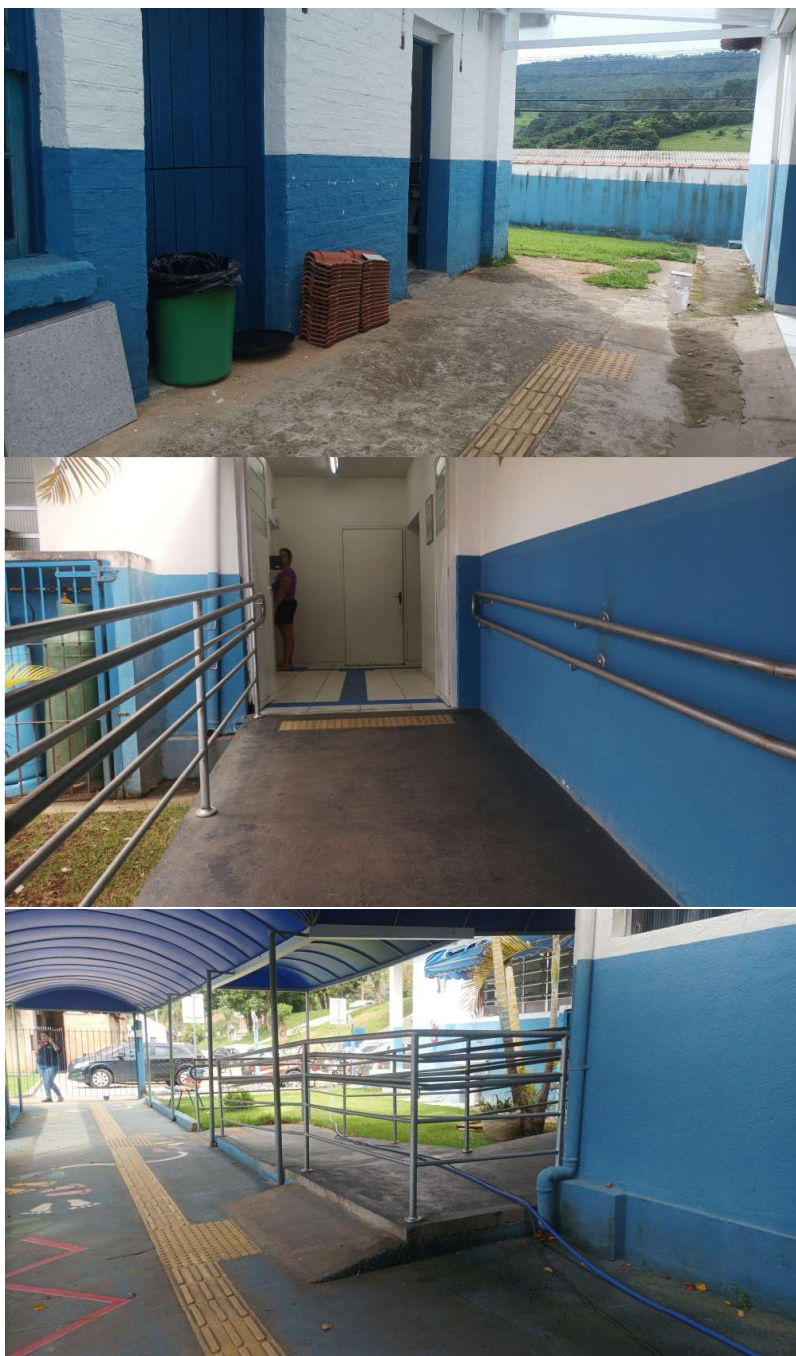
FOTO 9,10,11 E 12 – PISO TÁTIL DIRECIONAL E PISO TÁTIL DE ALERTA EM ROTA ACESSÍVEL NA ÁREA EXTERNA EM DESCONFORMIDADE E RAMPA OBSTRUINDO PARTE DA ROTA ACESSÍVEL

- Adequação da rota acessível, composta por pisos táteis na área externa, remoção de trecho de rampa inutilizada, atendendo ao disposto no item 6.3 da NBR 9050/2021. Executando também a devida sinalização na rampa indicada na foto 12.

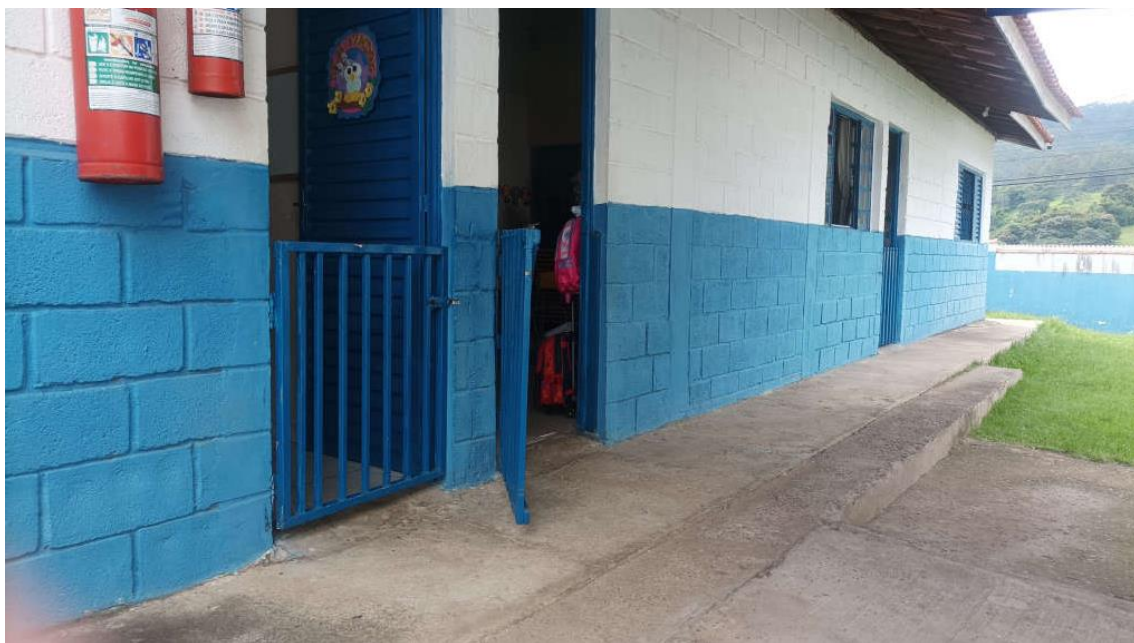
FOTO 13– INEXISTÊNCIA DE SINALIZAÇÃO DE PORTAS E PASSAGENS

Não possui a sinalização de portas e passagens. Quanto a sinalização informativa e direcional das entradas e saídas acessíveis, bem como, planos e mapas

- Prever a sinalização de portas e passagens, conforme itens 5.4.1 e 5.4.2 da NBR 9050/2015 (ver figura 9).
- Deve ser executada rampa com patamar, formando um degrau para acesso ao patamar e ao piso. Dessa maneira, atendendo ao item 6.3 da NBR 9050/2015, que considera acessível o piso que atende a duas formas de deslocamento vertical (nesse caso pela rampa e degrau). Para a situação do local recomendasse a execução de um único patamar que nivela os dois pisos. As portas de acesso ao piso em desnível ficam praticamente na mesma direção, a partir do patamar a rampa segue no sentido da circulação, paralelamente as paredes existentes. A rampa deve ser executada com inclinação longitudinal de 5% ou menos, dessa maneira, não sendo necessária a execução de guarda corpo, corrimãos e guia de balizamento. Prever a colocação de piso tátil antes do início e final da rampa, e nas extremidades que formarem os degraus (no patamar e abaixo dele), atendendo ao disposto no item 6.6 da NBR 9050/2021.

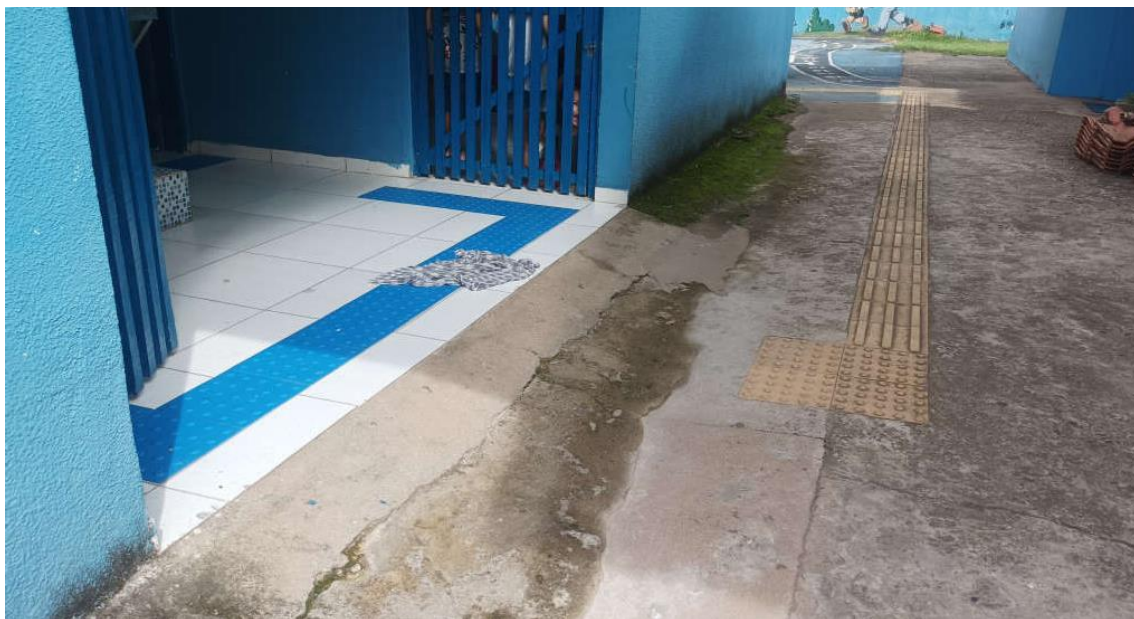
FOTO 14 – DESNÍVEL E SINALIZAÇÃO TÁTIL EM DESCONFORMIDADE

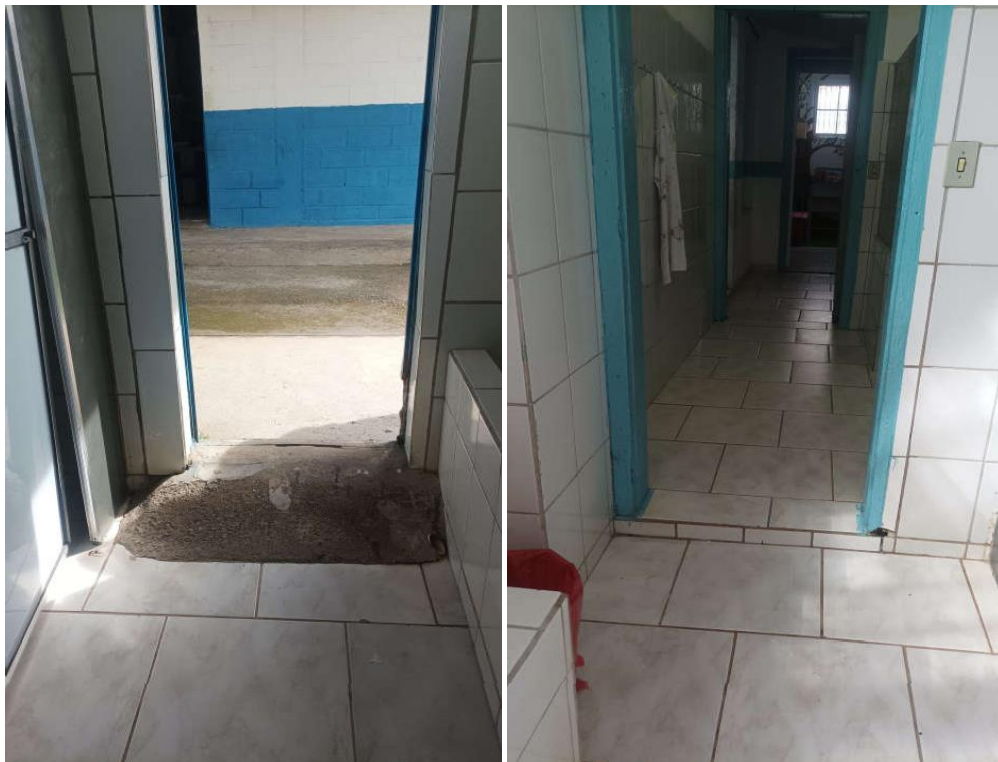
**FOTO 15 E 16 – DESNÍVEL EM ACESSO AO BANHEIRO INFANTIL E ÁREA DE CIRCULAÇÃO EM
DESCONFORMIDADE – LARGURA DAS PORTAS EM DESCONFORMIDADE**

- Adequar a largura das portas de acesso ao banheiro infantil, e nas áreas de circulação interna (deve possuir no mínimo 0,80 m. livre), assim como os desníveis (desníveis acima de 20 mm., são tratados como degraus, devem ser resolvidos com rampa), de forma a atender ao disposto nas seções 6.2 e 6.3 da NBR 9050/2021.
