LAUDO TÉCNICO ACESSIBILIDADE

**PREFEITURA DO MUNICÍPIO DE VARGEM
AGOSTO 2024**

Local: **CÂMARA MUNICIPAL DE VARGEM**

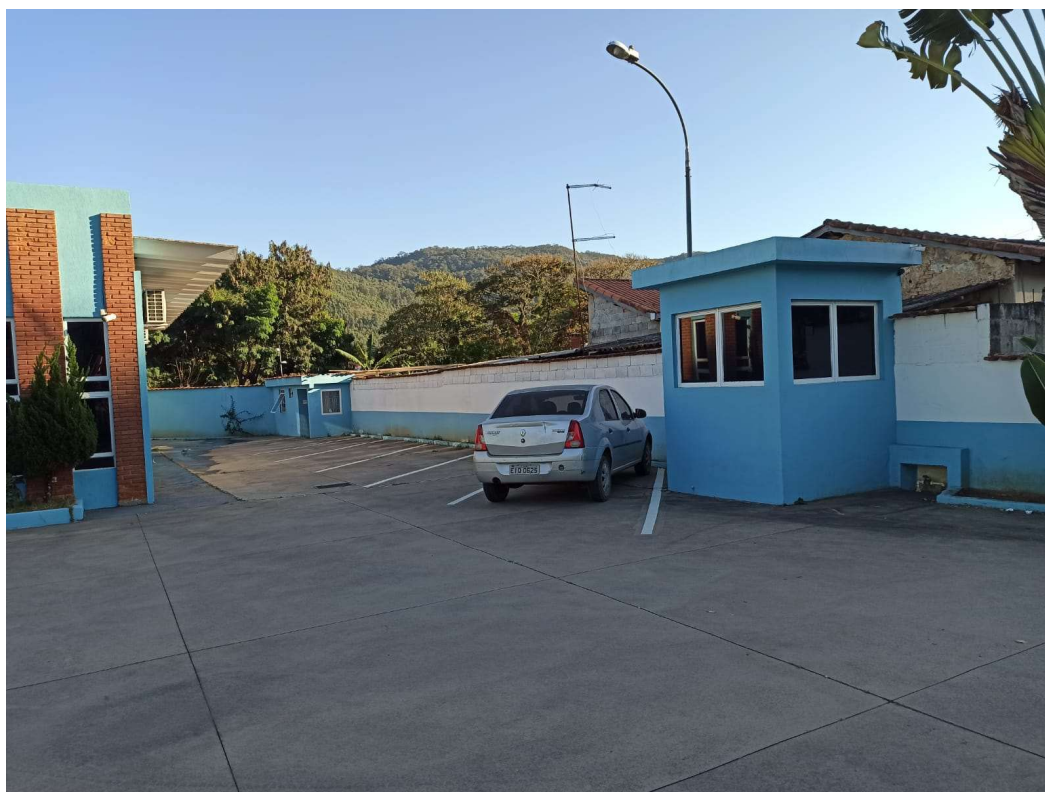
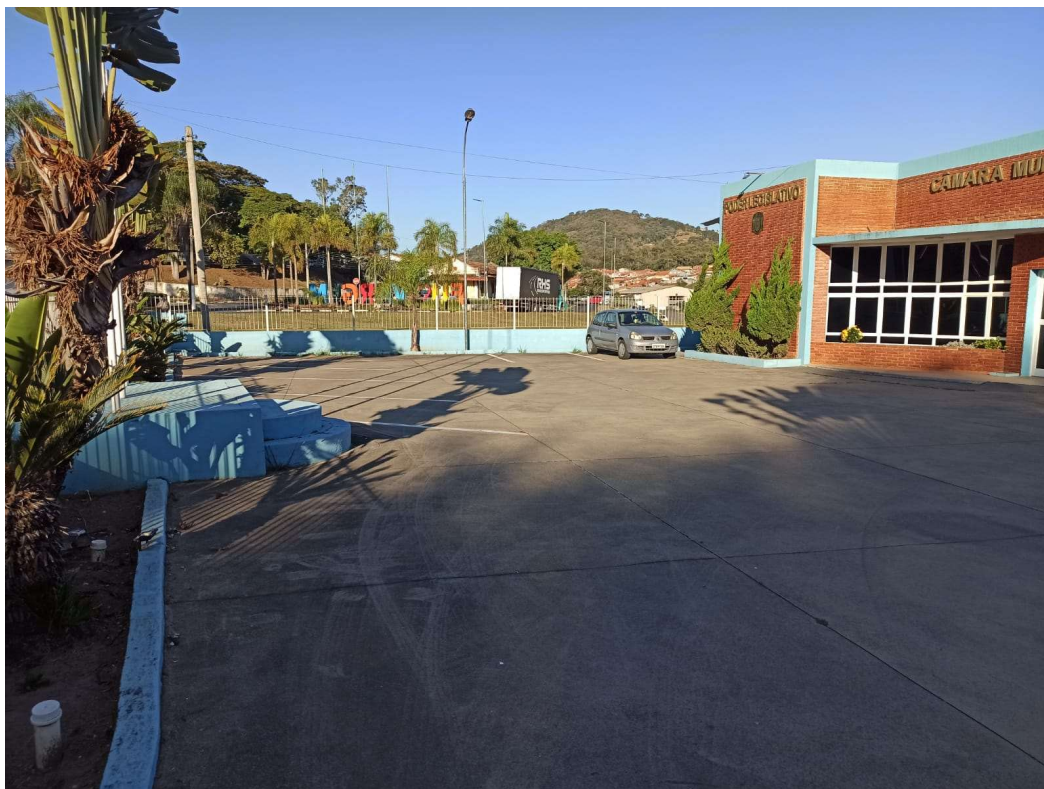
Conforme descrito na caracterização da edificação, não possui vagas especiais (para P.C.R. e Idoso).

FOTO 2 – ESTACIONAMENTO SEM VAGAS VAGAS ESPECIAIS (Fonte: Ingrid da Silva Pereira).

O estacionamento não dispõe de vagas demarcadas para P.C.R. e idoso. Devem ser realizados ajustes e benfeitorias conforme item 6.1.3.

- Regularização da área de proteção.
- Instalação da sinalização vertical.
- Execução de demarcação de vaga.
- Interligar à rota acessível aos polos de atração.
- O estacionamento deve possuir uma faixa de circulação de pedestre que garanta um trajeto seguro, com largura mínima de 1,20 m até o local de interesse.
- Os portões de acesso a garagens manuais ou de acionamento automático devem funcionar sem colocar em risco os pedestres. A superfície de varredura do portão não pode invadir a faixa livre de circulação de pedestre e deve contar com sistema de sinalização.

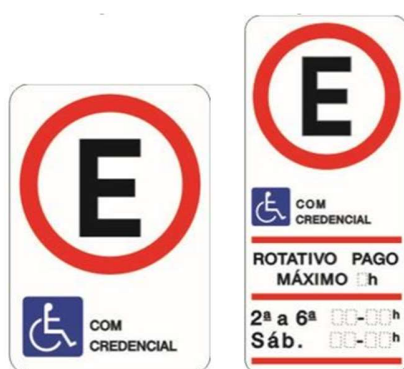
- Fica a critério do órgão ou entidade de trânsito com circunscrição sobre a via o uso do sinal vertical de regulamentação “Estacionamento Regulamentado” – R-6b, com a mensagem “COM CREDENCIAL” e Símbolo Internacional de Acesso- SIA, conforme desenho da Figura 4, podendo ser acrescentadas informações conforme desenho da Figura 5.

FIGURA 4 e 5 – Modelos de sinalização vertical de regulamentação de vagas de estacionamento de veículos destinadas exclusivamente a veículos que transportem pessoas portadoras de deficiência e com dificuldade de locomoção, conforme Resolução 965/2022.

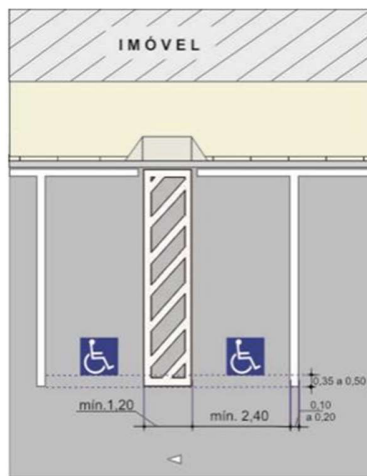
- A vaga deve ter comprimento mínimo de 5,0m e largura mínima de 2,40m. O Símbolo Internacional de Acesso - SIA deve ser locado conforme demonstrado na figura 6:

FIGURA 6 – Sinalização vaga perpendicular.

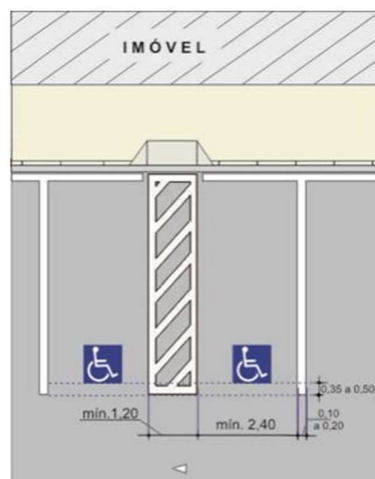
A Figura 10 apresenta um exemplo de duas vagas a 90° em relação ao fluxo veicular:

FIGURA 10 – Sinalização vaga perpendicular.

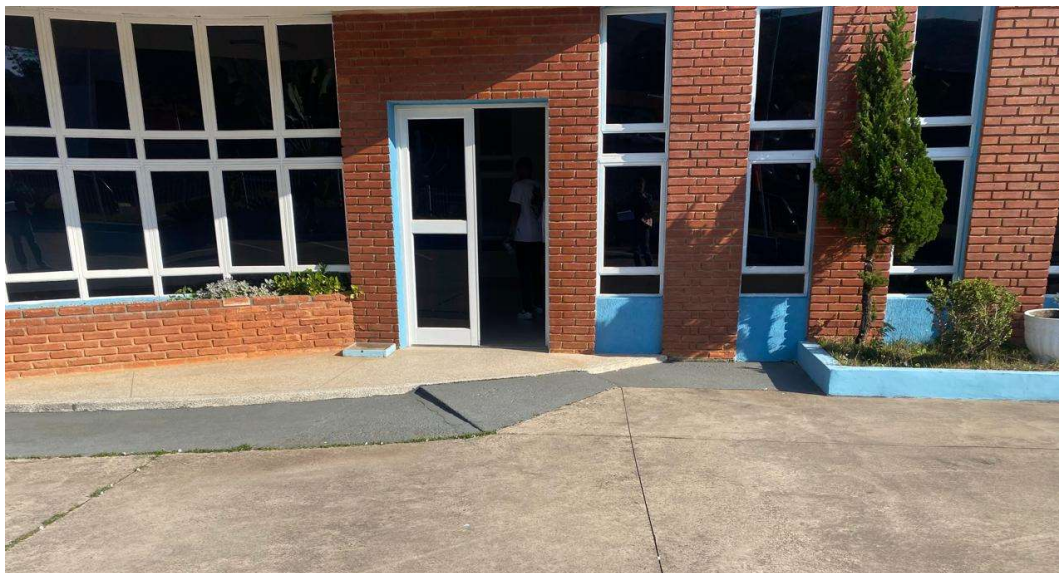
Conforme mencionado na caracterização da edificação, há uma rampa entre a via principal e estacionamento. Há um desnível entre o estacionamento e a porta principal da edificação, nivelado através de uma pequena rampa (verificar conformidade da rampa de acesso), conforme item 6.6 da NBR 9050/2021 “*São consideradas rampas às superfícies de piso com declividade igual ou superior a 5 %. Os pisos das rampas devem atender às condições de 6.3*”. O Acesso não possui sinalização tátil.

FOTO 5 – ACESSO PRINCIPAL A EDIFICAÇÃO (Fonte: Ingrid da Silva Pereira).

FOTO 6 – RAMPA DESCONFORME NO ACESSO A EDIFICAÇÃO (Fonte: Tobias Soares Bádue).

Regularização do desnível, conforme item seção 6.3.4 da NBR9050/2021:

6.3.4.1 Desníveis de qualquer natureza devem ser evitados em rotas acessíveis. Eventuais desníveis no piso de até 5 mm dispensam tratamento especial. Desníveis superiores a 5 mm até 20 mm devem possuir inclinação máxima de 1:2 (50 %), conforme a Figura 68. Desníveis superiores a 20 mm, quando inevitáveis, devem ser considerados degraus, conforme 6.7.

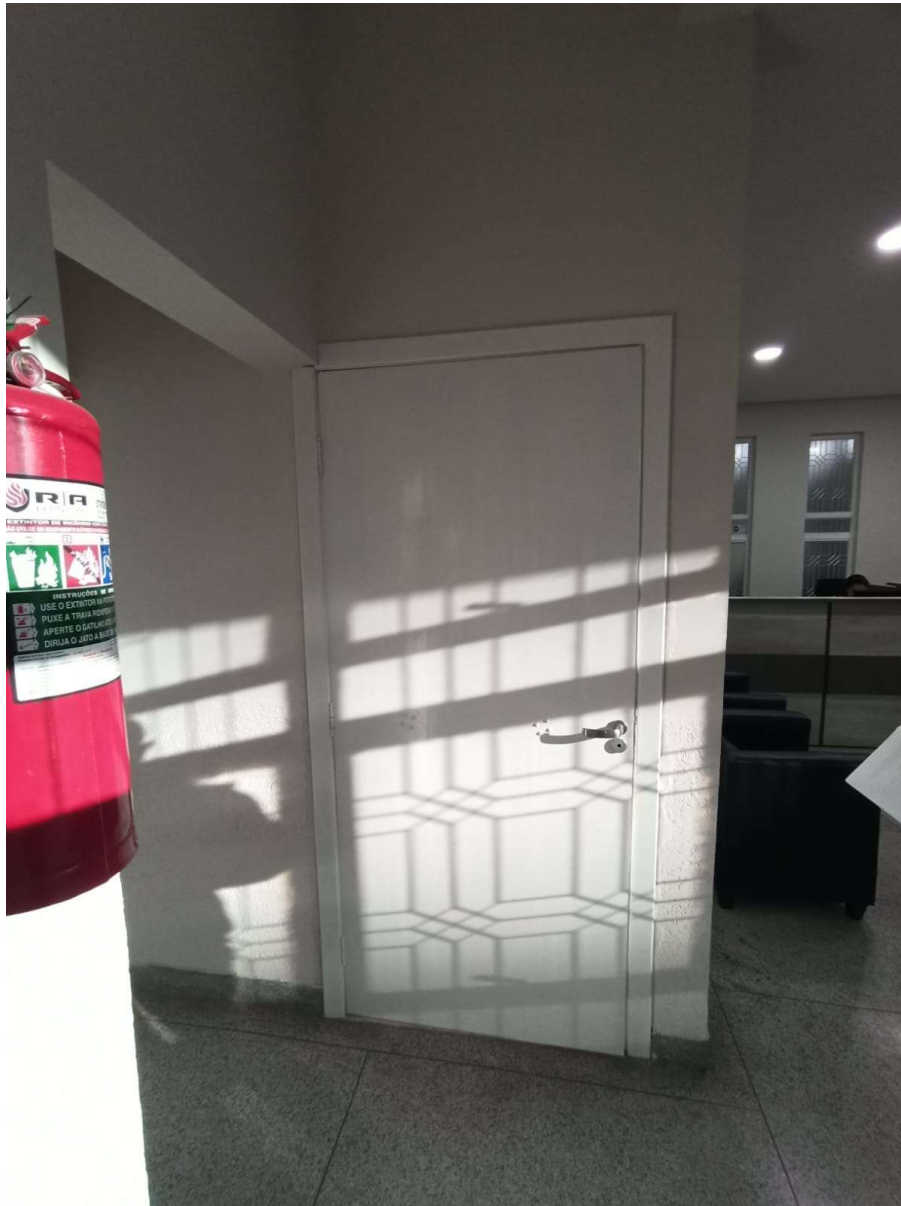
A edificação analisada deve ser regularizada em relação a portas de acesso ao banheiro, considerando a sinalização tátil do acesso e sinalização informativa e direcional das entradas e saídas acessíveis.

FOTO 9 – PORTA DO BANHEIRO P.C.R. EM DESCONFORMIDADE. (Fonte: Ingrid da Silva Pereira).

- Adequação da sinalização da porta do banheiro P.C.R., conforme item 6.11.2.7., ilustrado abaixo: (ver figura 6).
- Adequação do piso tátil.

6.11.2.7 As portas de sanitários e vestiários devem ter, no lado oposto ao seu lado de abertura, um puxador horizontal, conforme 4.6.6.3, instalado à altura da maçaneta. O vão entre os batentes das portas deve ser maior ou igual a 0,80 m.

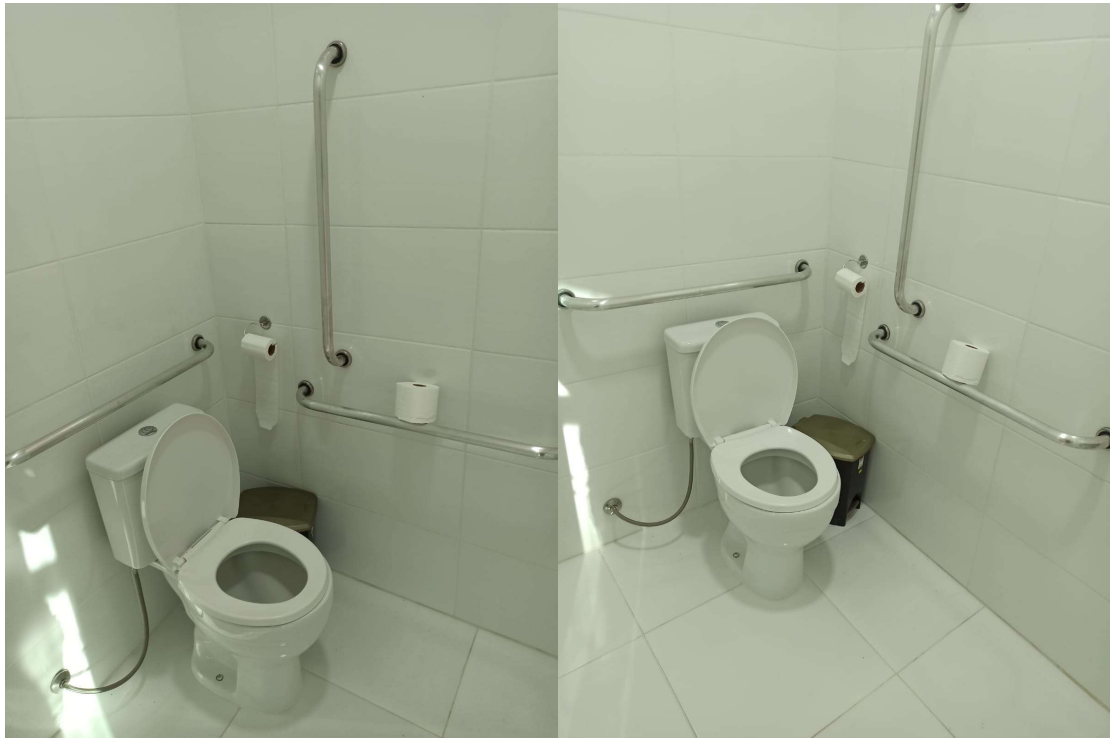
- Porta de entrada em desconformidade.
- A barra vertical foi posicionada em posição diferente da prescrita em norma.
- O acionamento da descarga está em desconformidade com a NBR 9050/2021 (ver foto 9).
- Papeleira da bacia sanitária em desconformidade com prescrito na NBR 9050/2021 (ver foto 9).
- No lavatório observamos a inexistência de toalheiro, espelho, saboneteira, cabide e porta objetos (ver foto 10).
- Não há alarme de emergência

FOTO 9 – BACIA COM ACIONAMENTO DA DESCARGA EM DESCONFORMIDADE. BEM COMO ACESSÓRIOS (BARRA PERPENDICULAR ATRÁS DA BACIA, E PAPELEIRA, EM DESCONFORMIDADE. SEM ALARME DE EMERGÊNCIA. (Fonte: Ingrid da Silva Pereira).

- Adequar o acionamento da descarga, conforme item 7.7.3.2 da NBR 9050/2021. Segue texto extraído do item da referida norma: “...O mecanismo de acionamento de descarga em caixa acoplada deve estar localizado dentro do alcance manual de pessoas em cadeira de rodas, (...). O mecanismo de acionamento de descarga em caixa acoplada pode ser por alavanca, sensores eletrônicos ou dispositivos equivalentes...”.

- Adequar o posicionamento da papeleira de sobrepor da bacia sanitária, conforme item 7.11.2 e figura 124 da NBR 9050/2021 (ver figura 12).

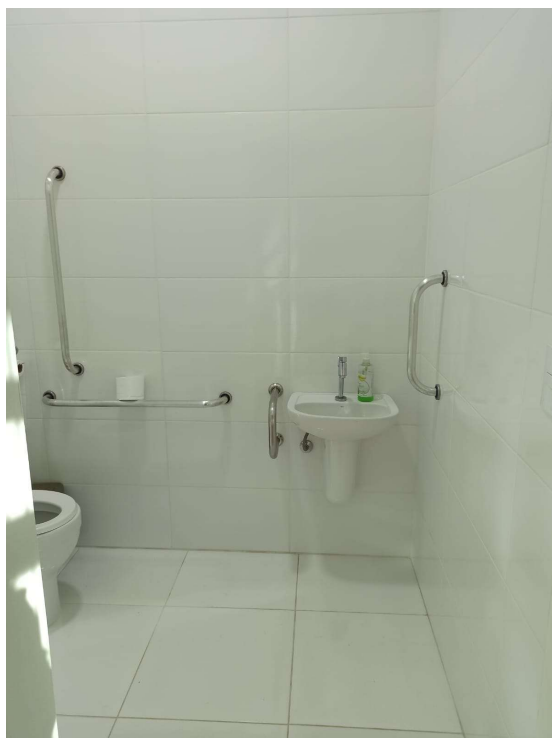
Existem itens em desconformidade, como barras, área de manobra e transferência, vão de porta, e ainda, existem elementos faltantes, que são exigidos pela norma, como saboneteira, espelho, toalheiro, cabide e porta objetos.

FOTO 9 – BACIA COM ACIONAMENTO DA DESCARGA EM DESCONFORMIDADE. BEM COMO, BARRA PERPENDICULAR ATRÁS DA BACIA, E PAPELEIRA, EM DESCONFORMIDADE. SEM ALARME DE EMERGÊNCIA. (Fonte: Ingrid da Silva Pereira).

- Prever a instalação de toalheiro, saboneteira, cabide e porta objetos, conforme os itens 7.11.13 e 7.11.14 e figura 121 da NBR 9050/2021. Os mesmos devem ser instalados a 0,80 a 1,20 (m) do piso acabado. O porta objetos deve ser instalado em local que não interfira nas áreas de transferência e manobra, e deve ter profundidade máxima de 0,25 m, não pode ter cantos agudos e superfícies cortantes ou abrasivas; não é recomendável a instalação do mesmo atrás das portas (ver figura 10).
