LAUDO TÉCNICO DE ACESSIBILIDADE

**Prefeitura Municipal de Vargem-SP
Agosto 2024**

Local: SERVIÇO DE ATENDIMENTO MÓVEL DE URGÊNCIA - SAMU

Endereço: ESTR. MUN. GOMILDO DE SOUZA MORAES, 245, VARGEM - SP

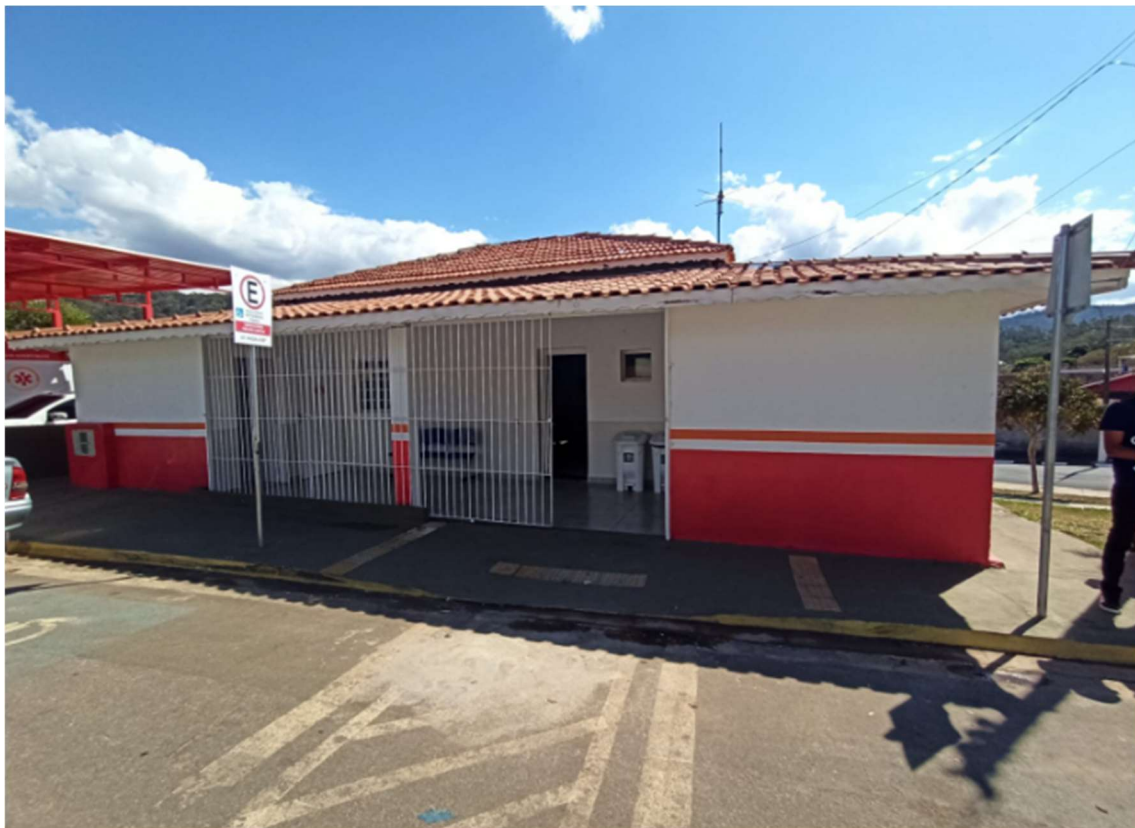
FOTO 1 – FACHADA PRINCIPAL

Constata-se que o portão de acesso principal é operado manualmente com sistema deslizante, operada por um mecanismo de correr. Observa-se que não há piso tátil direcional na via pública para a orientação dos pedestres até o acesso principal, quanto no interior do terreno que assegure a orientação do trajeto a partir do acesso até a entrada da edificação.

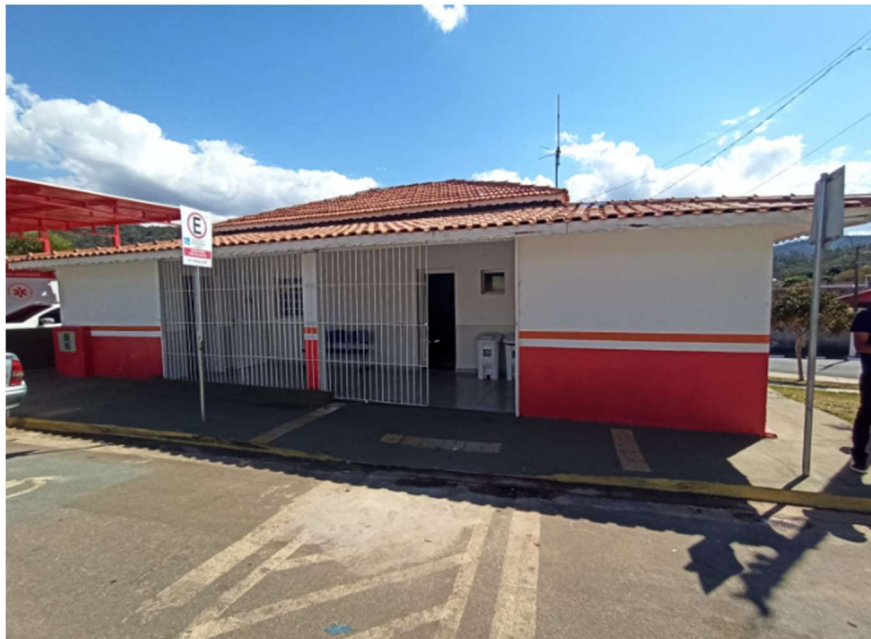
FOTO 1 – FACHADA PRINCIPAL

Nos estacionamentos externos ou internos das edificações de uso público ou coletivo, ou naqueles localizados nas vias públicas, devem ser reservadas vagas para pessoas idosas e com deficiência. Os percentuais das diferentes vagas estão definidos em legislação específica. Conforme descrito na caracterização da edificação, o empreendimento possui duas vagas especiais, uma para P.C.R e outra para idoso, situadas na área frontal da fachada do edifício. Os percentuais das diferentes vagas estão definidos em legislação específica e aprovado no projeto vigente.

O estacionamento atende ao requisito quanto ao número mínimo de vagas especiais, bem como, quanto a localização das vagas especiais. Entretanto, devem ser realizados ajustes e benfeitorias conforme item 6.1.3.

- Execução de nova demarcação da área de proteção.
- Execução de nova demarcação de vaga conforme descrito no item 6.1.1.
- Interligação da rota acessível aos polos de atração.
- Os portões de acesso a garagens manuais ou de acionamento automático devem funcionar sem colocar em risco os pedestres. A superfície de varredura do portão não pode invadir a faixa livre de circulação de pedestre e deve contar com sistema de sinalização visual e sonora.

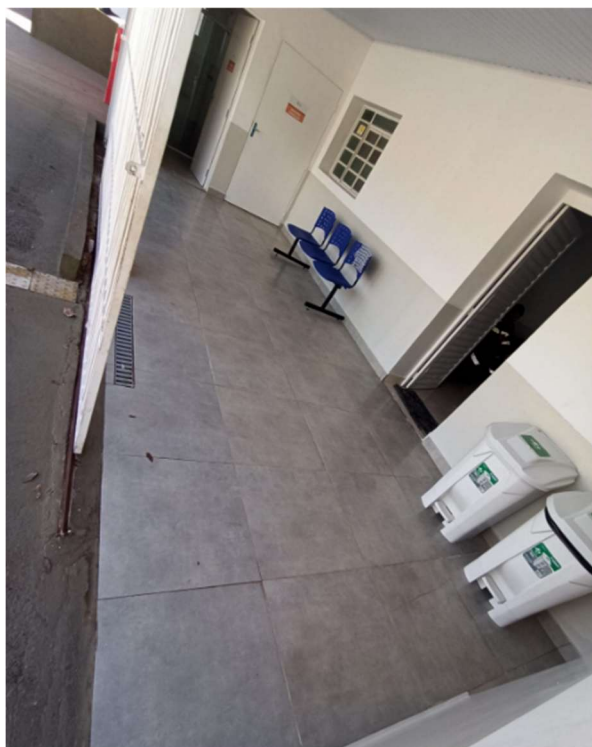
FOTO 2 – ÁREA DE CIRCULAÇÃO INTERNA

O acesso principal para pedestres à edificação apresenta um desnível que é superado por um rebaixamento da calçada em de concreto, conforme mencionado na característica da edificação, garantindo atendimento por meio de rota acessível. No entanto, a rota de acesso nas áreas internas, não está adequadamente adaptada para assegurar uma orientação contínua. Assim, são necessárias as adequações recomendadas para garantir a acessibilidade plena, conforme detalhado a seguir.

O acesso da edificação está situado em rota acessível, permitindo a chegada as dependências do empreendimento de forma segura. Além disso, está estrategicamente localizado e interligado com as demais instalações sanitárias e de uso comum. No entanto, conforme evidenciado na FOTO 02, não há presença de orientação acessível. Adicionalmente, as áreas internas de circulação carecem de piso tátil. Dessa forma, a edificação não está em conformidade com a NBR 9050/2021.

- Implementar rota acessível que interligue aos polos de atração de forma eficiente.
- Inserir sinalização informativa e direcional da localização das entradas e saídas acessíveis.

- Portas e passagens, devem ter números e/ou letras e/ou pictogramas e sinais com texto em relevo, incluindo Braille. Todas as portas de sanitários, banheiros e vestiários devem ser sinalizadas.

- A sinalização das portas, deve ser centralizada e não pode conter informações táteis. Para complementar a informação instalada na porta, deve existir informação tátil ou sonora na parede adjacente a ela ou no batente.

- Devem ser previstos planos e mapas acessíveis, constituídos de representações visuais, táteis e/ou sonoras, para orientação de lugares e rotas.
- Os elementos de sinalização essenciais devem ser instalados nos sanitários, banheiros, vestiários e acessos verticais

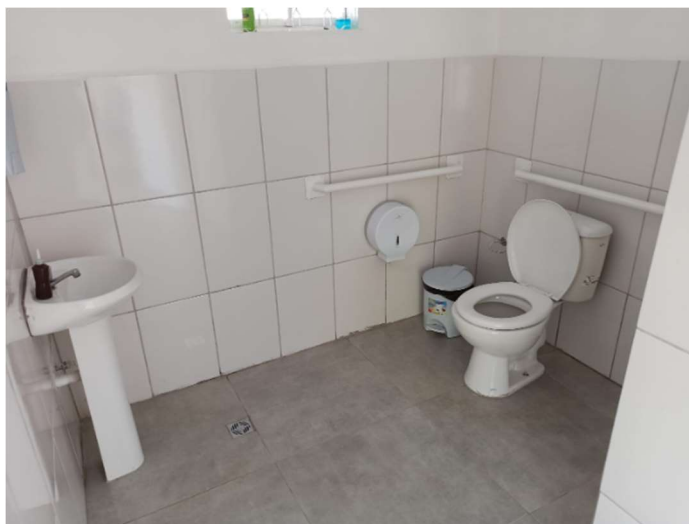
FOTO 3 – SANITÁRIO

Existe um banheiro de uso universal na edificação, porém, que não atende aos requisitos estabelecidos no item 7 da NBR 9050/2021. Sendo necessário adequações para garantir a acessibilidade.

O sanitário existente possui dimensões compatíveis com as exigências de acessíveis e está situado dentro da área permitida para localização. Além disso, as barras de apoio estão instaladas de acordo com os requisitos da NBR 9050/2021. No entanto, a seguir estão listados os itens que necessitam ser regularizados:

- Recomenda-se que, nos conjuntos de sanitários, seja instalada uma bacia infantil para uso por pessoas com baixa estatura e criança.
- Alterar modelo da bacia sanitária. Ela deve possuir entre 0,43m e 0,45m do piso acabado. Com o assento, esta altura deve ser no máximo de 0,46m.
- Incluir sinalização no acesso ao sanitário.
- O mecanismo de acionamento de descarga em caixa acoplada pode ser por alavanca, sensores eletrônicos ou dispositivos equivalentes.

- Recomenda-se a instalação da ducha higiênica dotada de registro de pressão para regulagem da vazão. Esta ducha deve ser instalada ao lado da bacia sanitária e dentro do alcance manual de uma pessoa sentada.

- Deve ser instalado dispositivo de alarme de emergência próximo à bacia. Recomenda-se a instalação de dispositivos adicionais em posições estratégicas, como lavatórios e portas, entre outros. A altura de instalação deve ser de 40 cm do piso. Os dispositivos devem ter cor que contraste com a cor da parede.

- Adequação da torneira que deve ser acionado por alavancas, sensores eletrônicos ou dispositivos equivalentes;
- Instalação de espelho plano acima da pia, com no máximo 0,90m do piso e 0,90m de altura.

- A papeleira da bacia sanitária, quando de sobrepor, deve ser alinhada com a borda frontal da bacia, o acesso ao papel deve ser livre e de fácil alcance. Não podem ser instaladas abaixo de 1,00m de altura do piso acabado, para não atrapalhar o acesso á barra.

- Deve ser instalado cabide junto ao lavatório, com altura entre 0,80m e 1,20m do piso acabado.
- Deve ser instalado um porta-objeto junto ao lavatório e a bacia sanitária, a uma altura entre 0,80m e 1,20m com profundidade máxima de 0,25m, em local que não interfira nas áreas de transferência, manobra e utilização das barras de apoio. O porta-objeto não pode ter cantos agudos e superfícies cortantes ou abrasiva.

- Porta instalada deve abrir para o lado externo do sanitário ou boxe e possuir um puxador horizontal no lado interno do ambiente, medindo no mínimo 0,40 m de comprimento, afastamento de no máximo 40 mm e diâmetro entre 25 mm e 35 mm
